Handbuch der KVVU zu den Kontrollen im Gewässerschutz

1.1 Baulicher Gewässerschutz und Entwässerung des Hofes

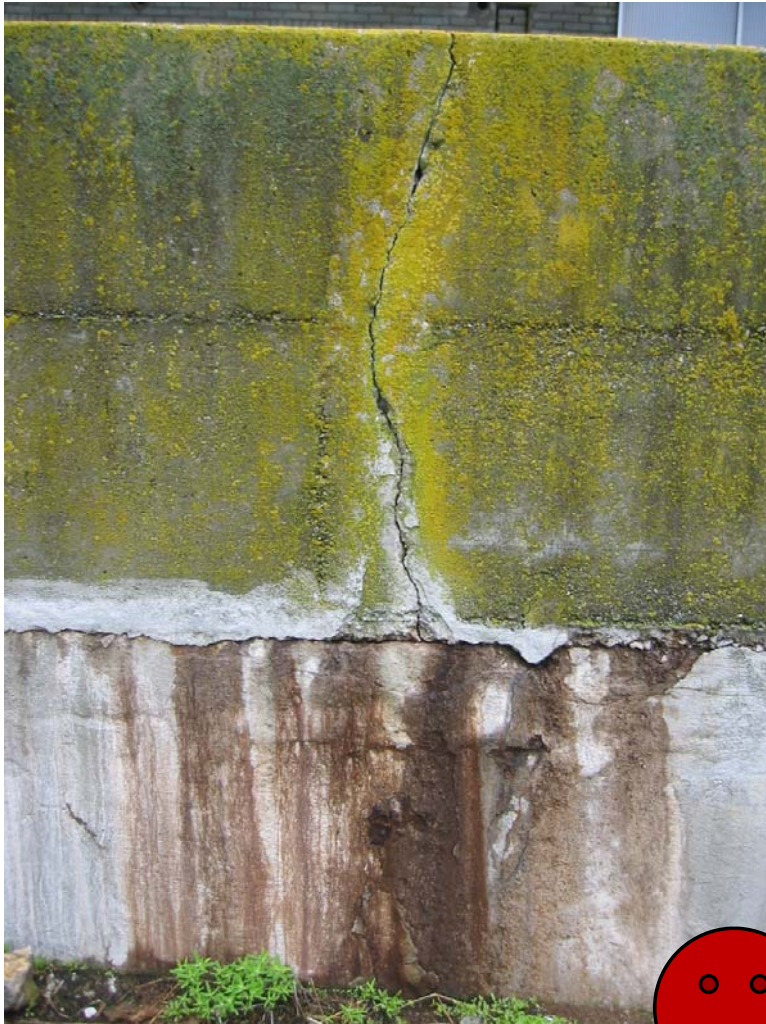
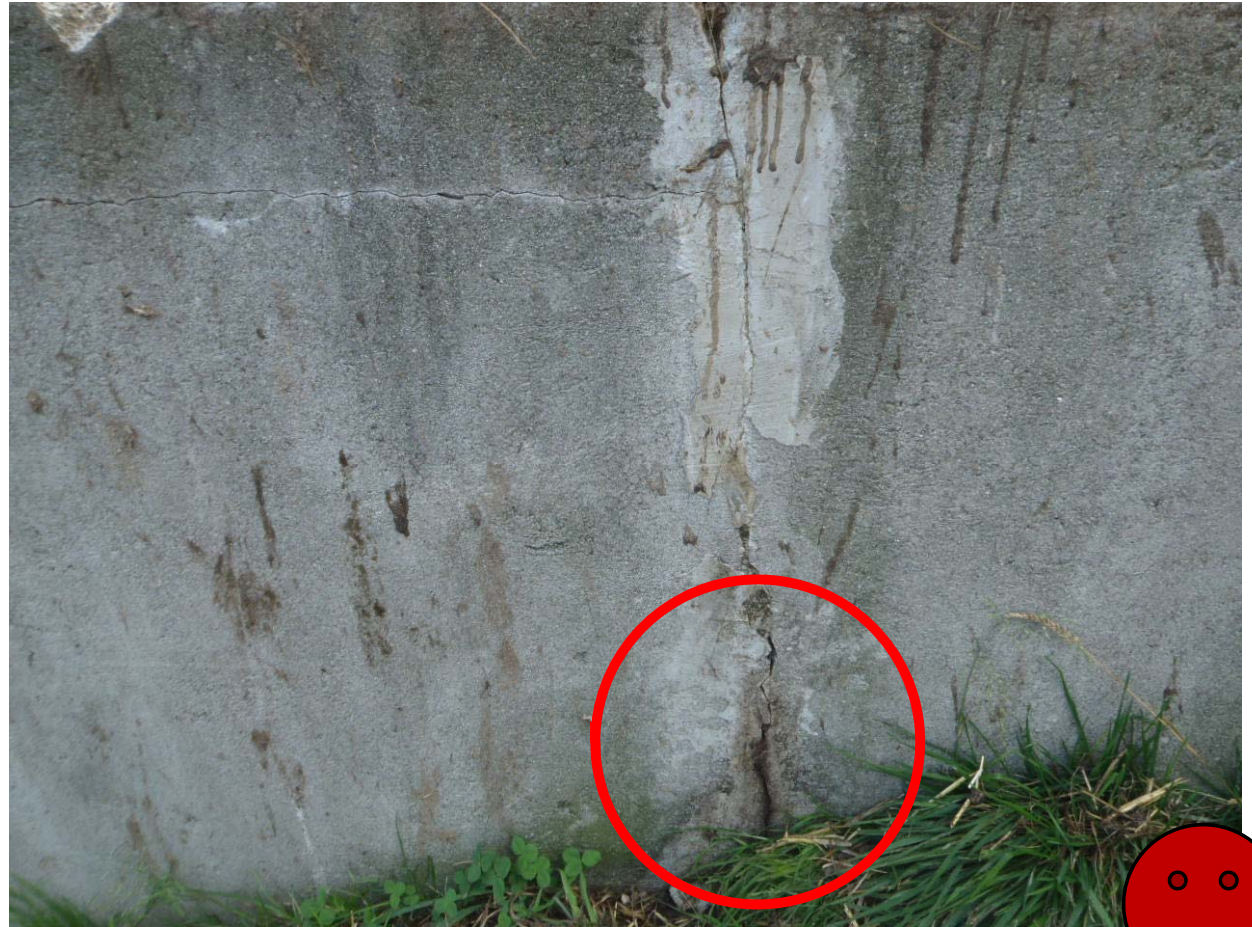
Mangel: Sichtbarer Gülleaustritt durch Risse in Güllebehälter

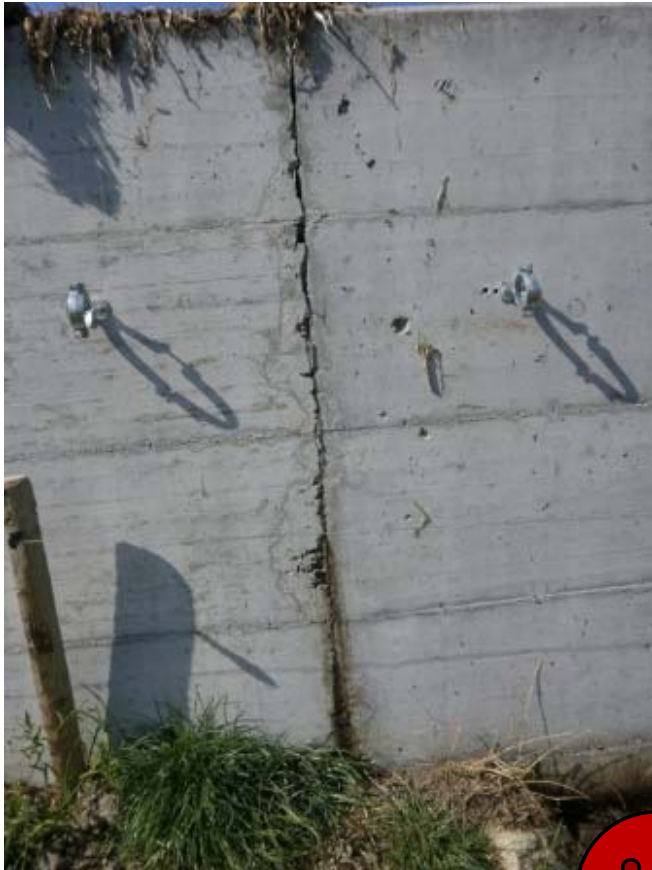
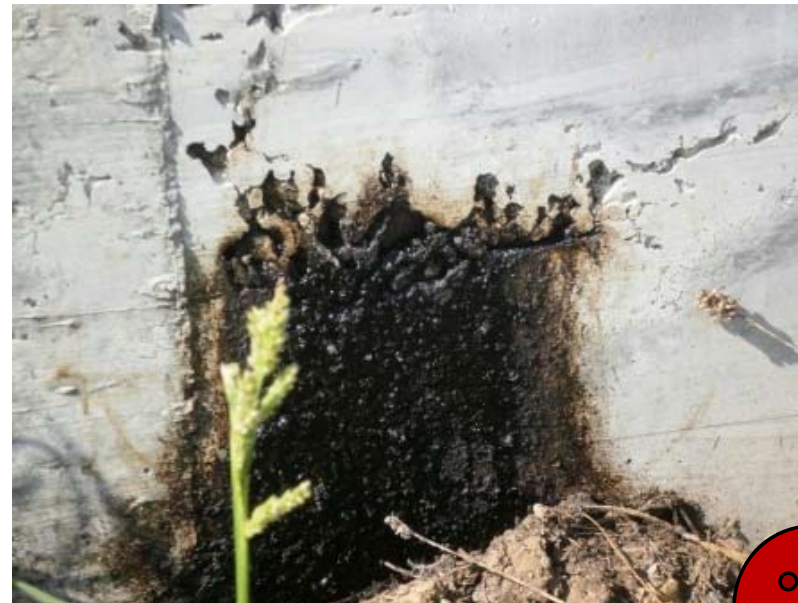
Mangel: Sichtbarer Gülleaustritt durch Risse in Güllebehälter

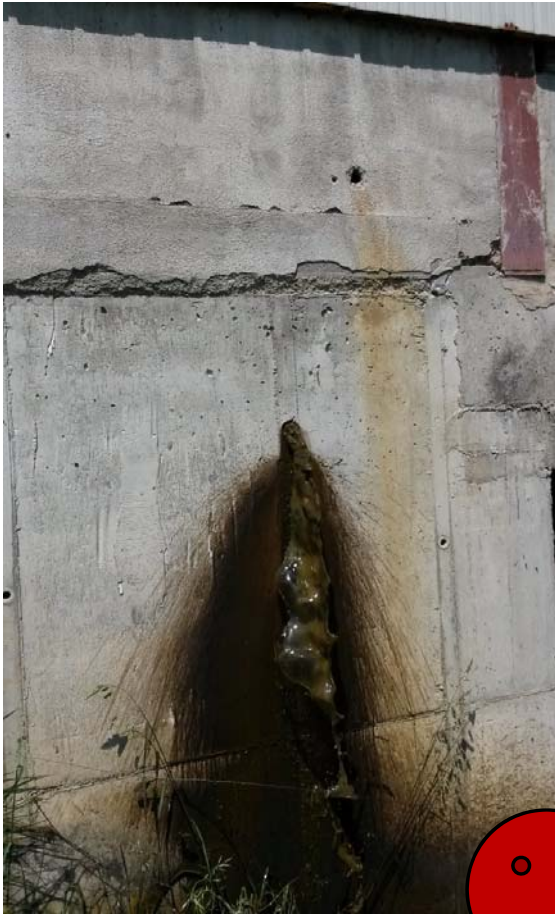
Mangel: Loch in Güllebehälter mit Austritt von Gülle

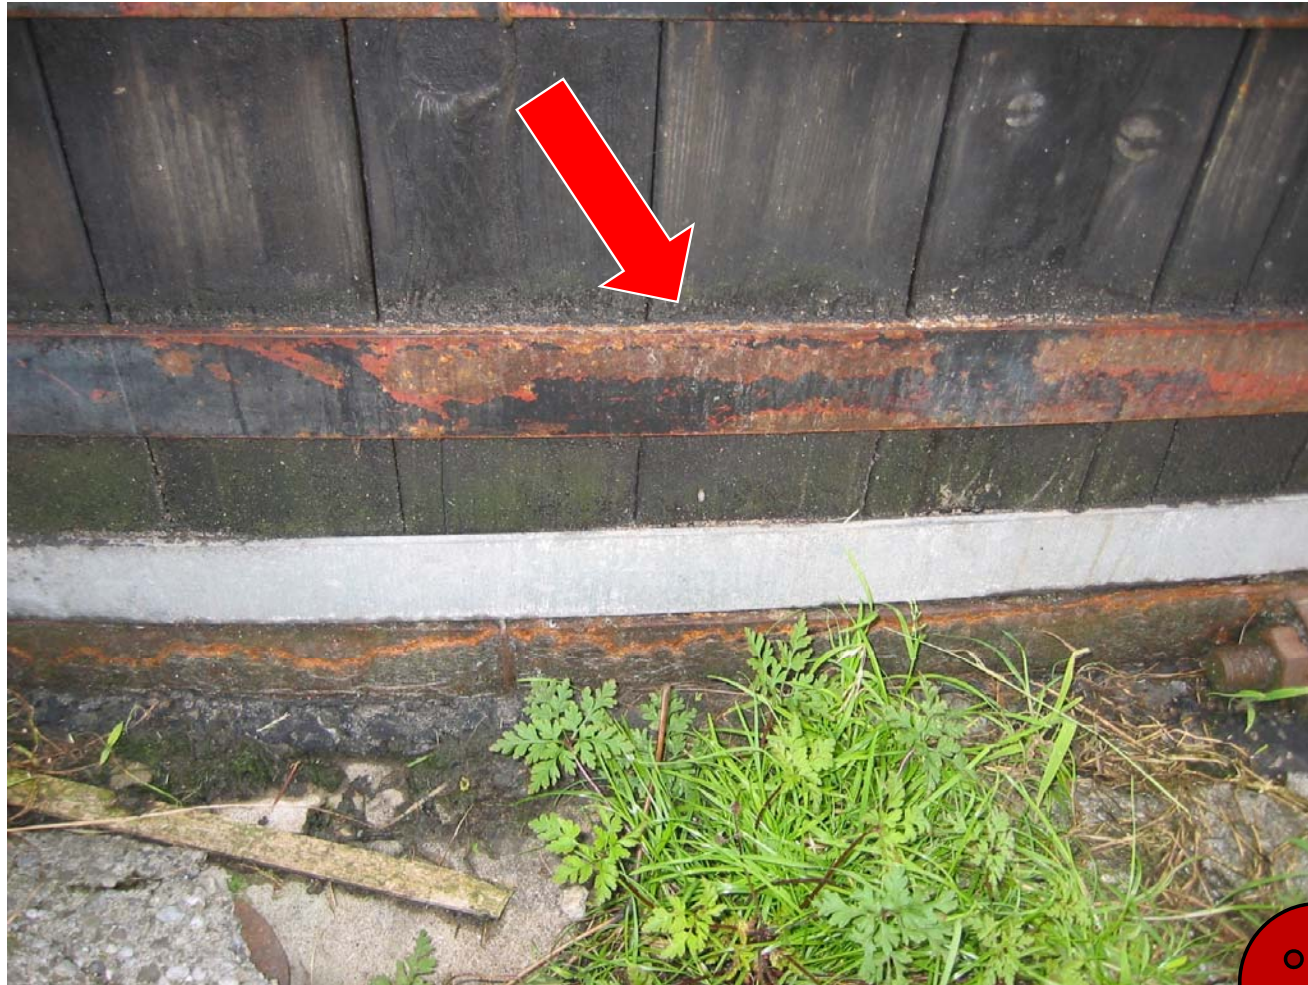
Mangel: Rost an Stahlbändern von Holzgüllesilos

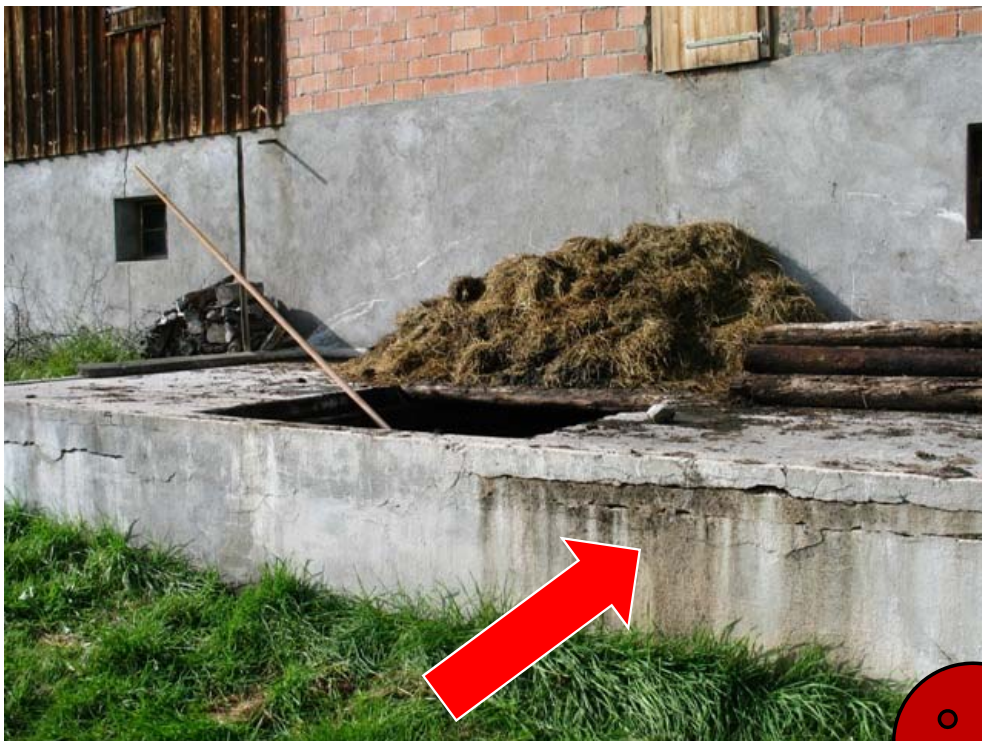
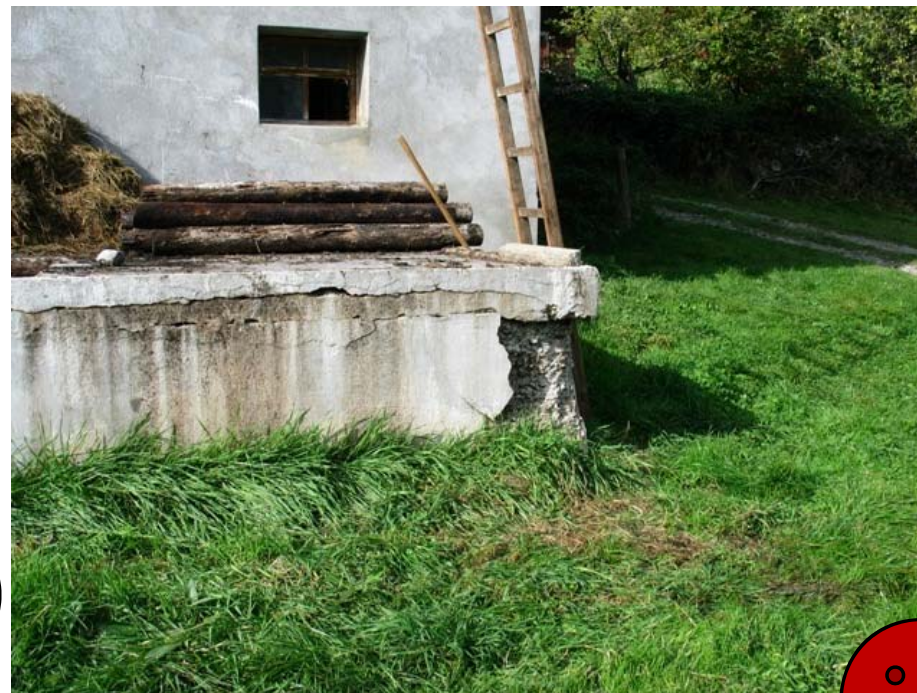
Mangel: Grosse Risse an Güllebehälter

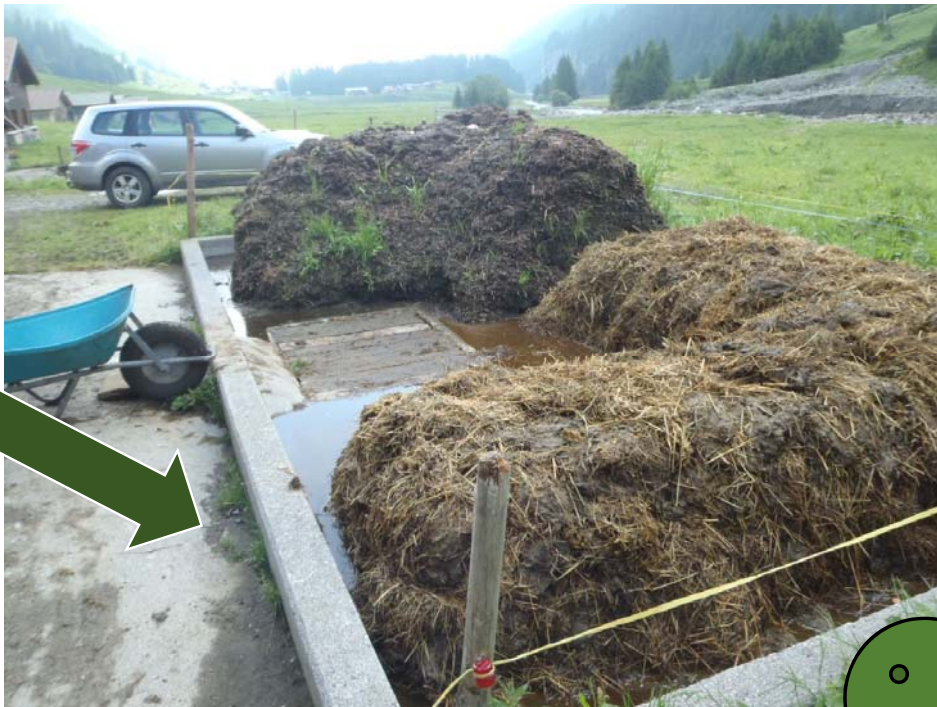
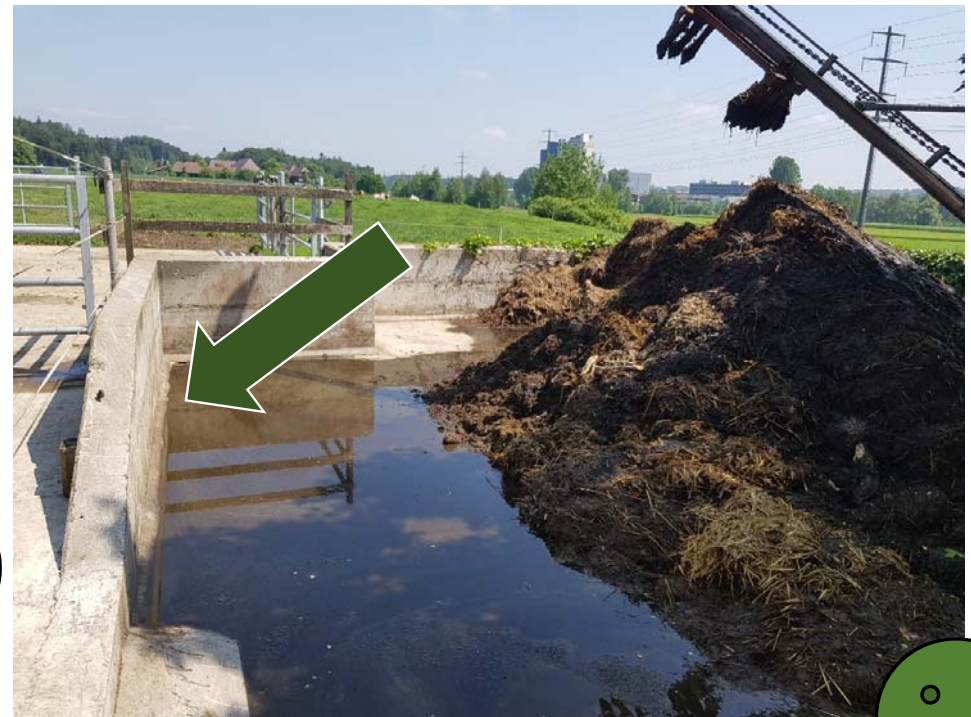
Kein Mistsaftaustritt durch Randabschluss

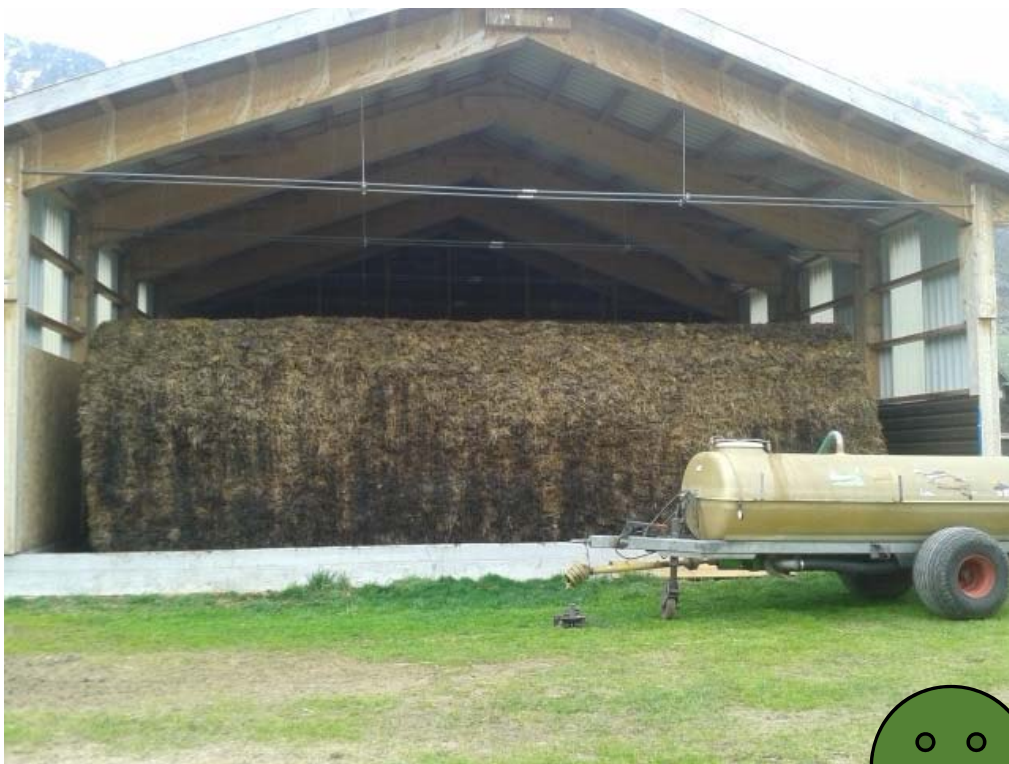
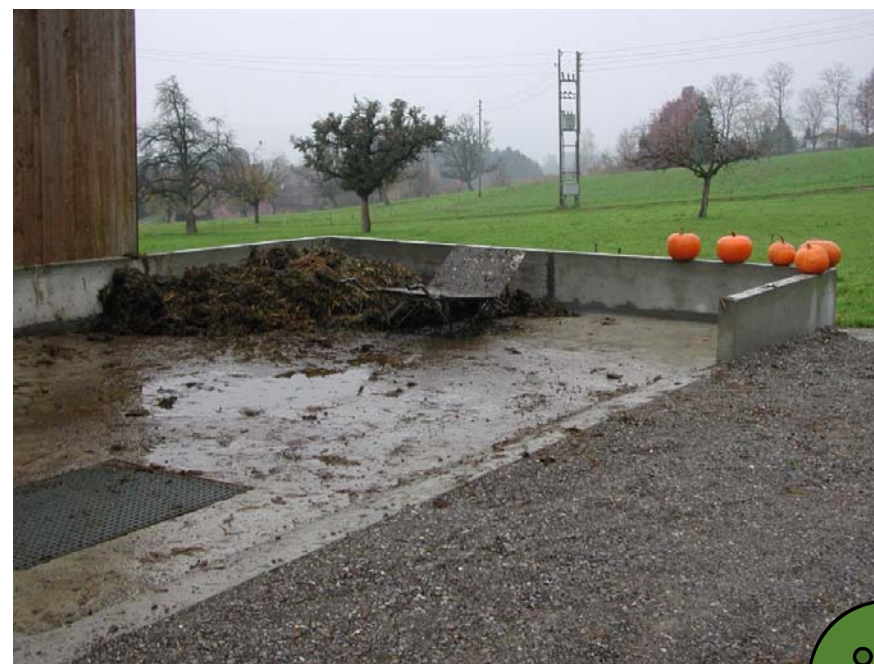
Kein sichtbarer Mistsaftaustritt

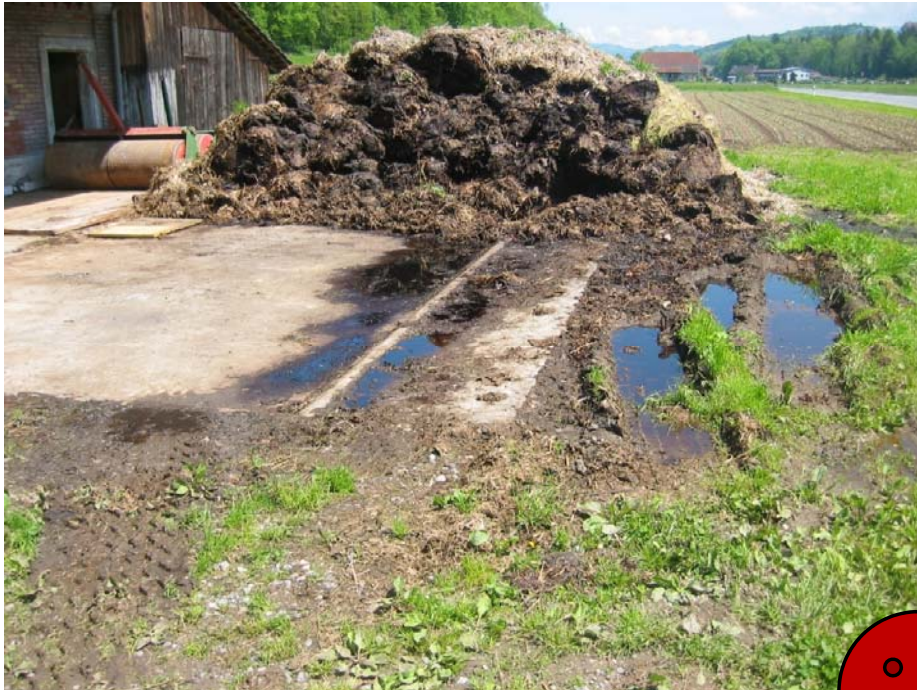
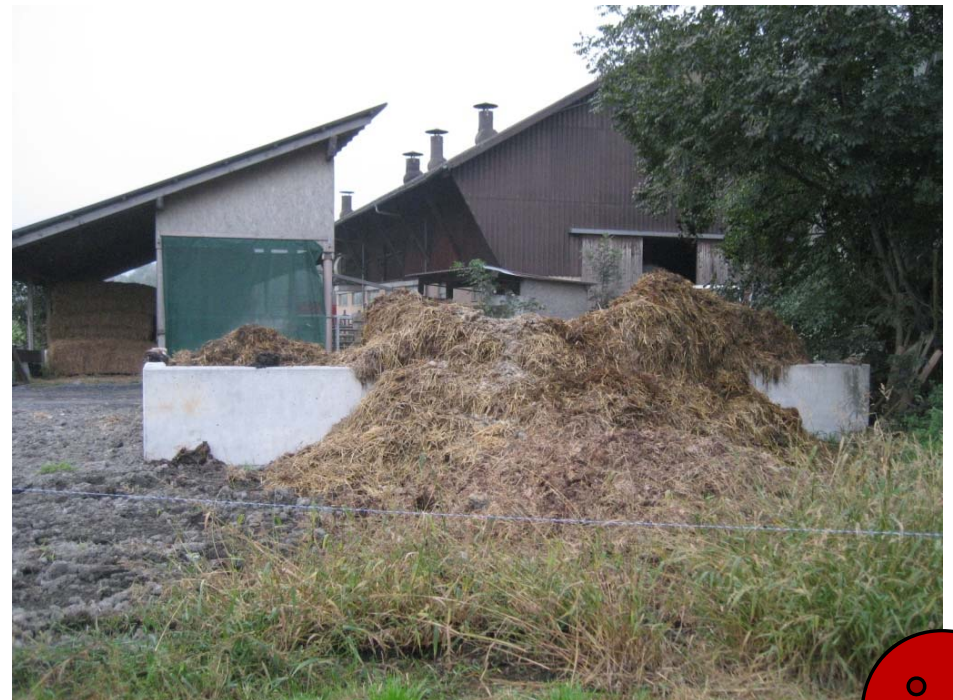
Mangel: Mistlagerung neben Lagerfläche

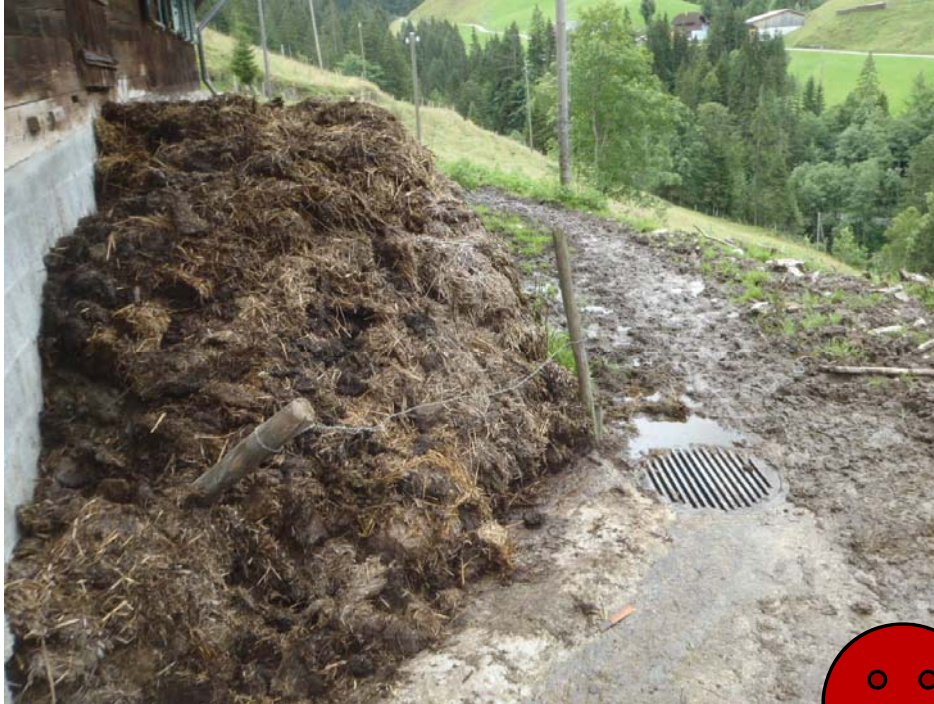
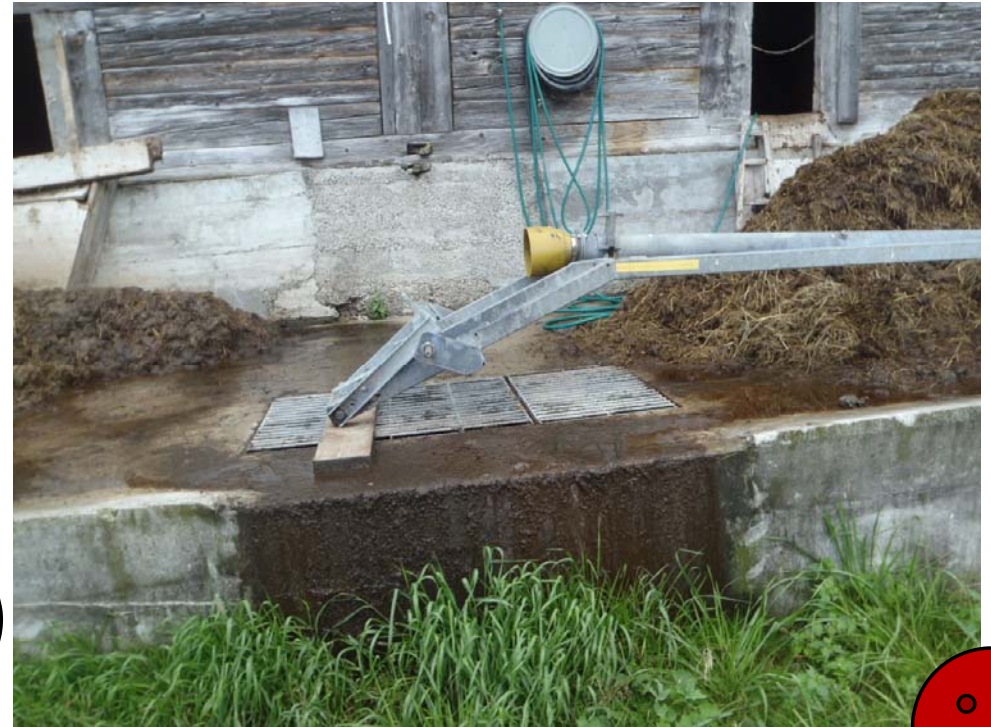
Mangel: Mistsaftaustritt wegen fehlender Umrandung

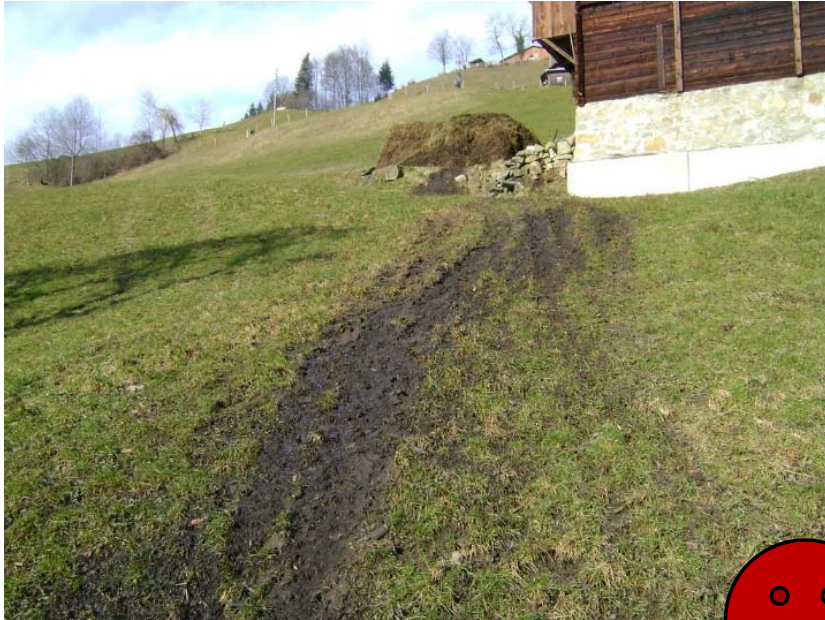
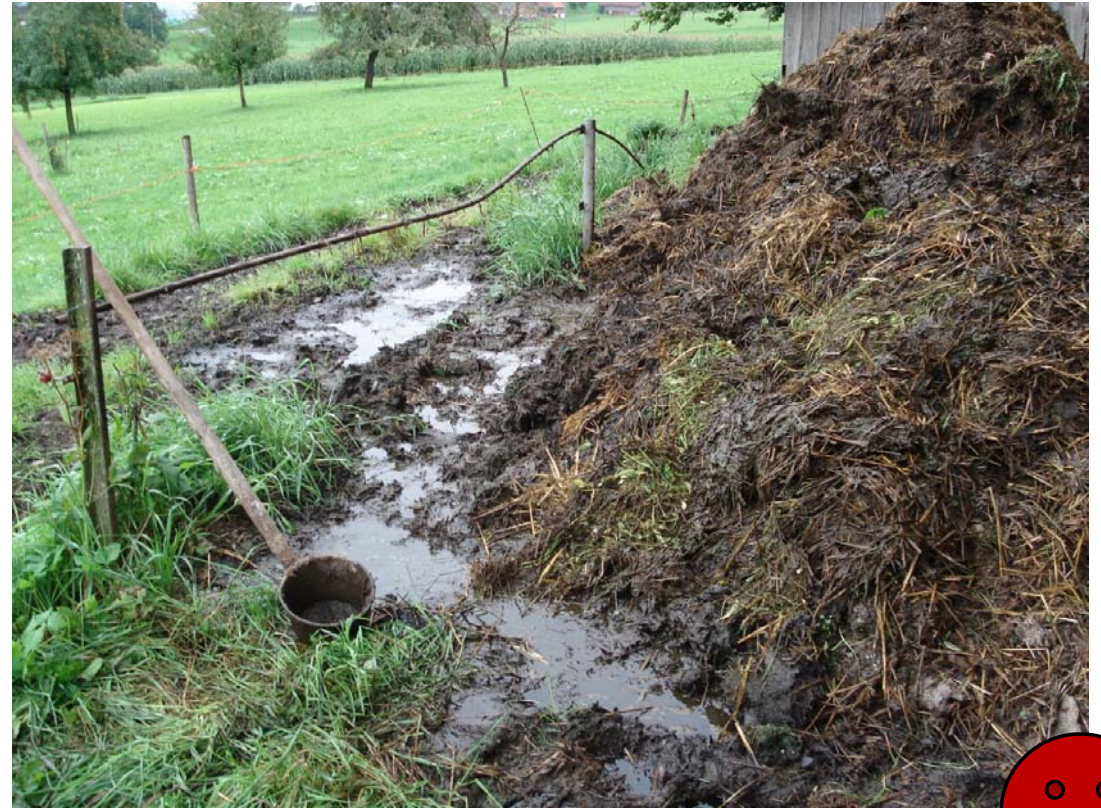
Mangel: Mistsaftaustritt

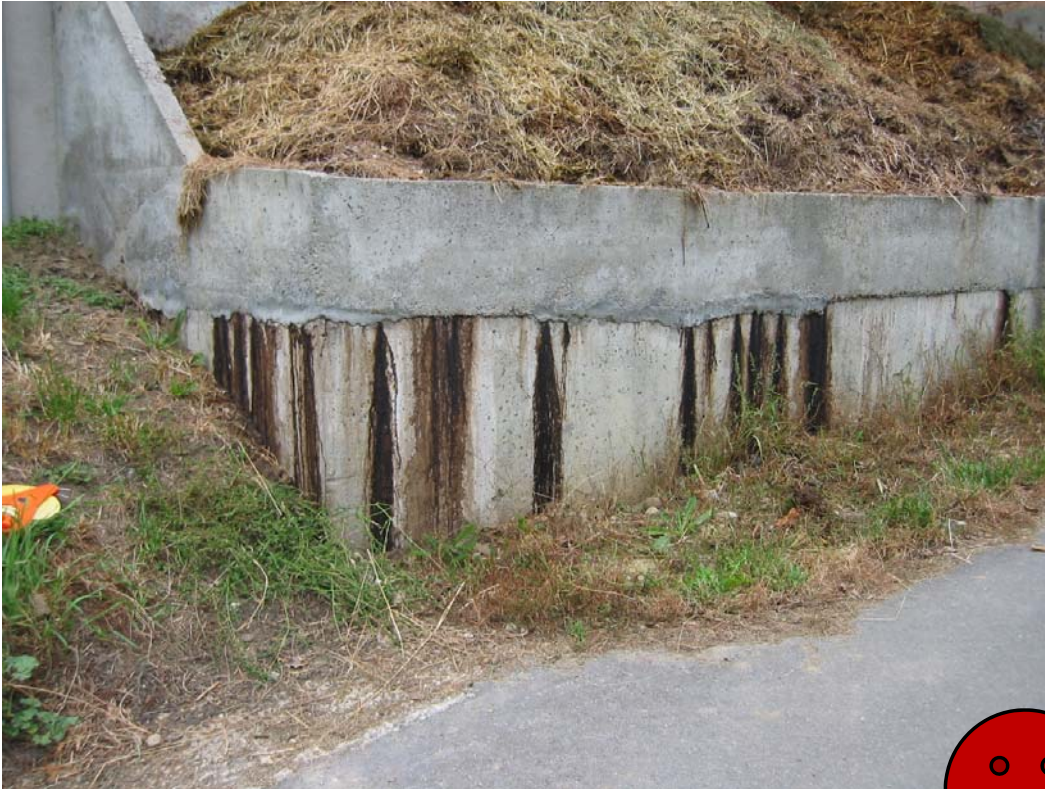
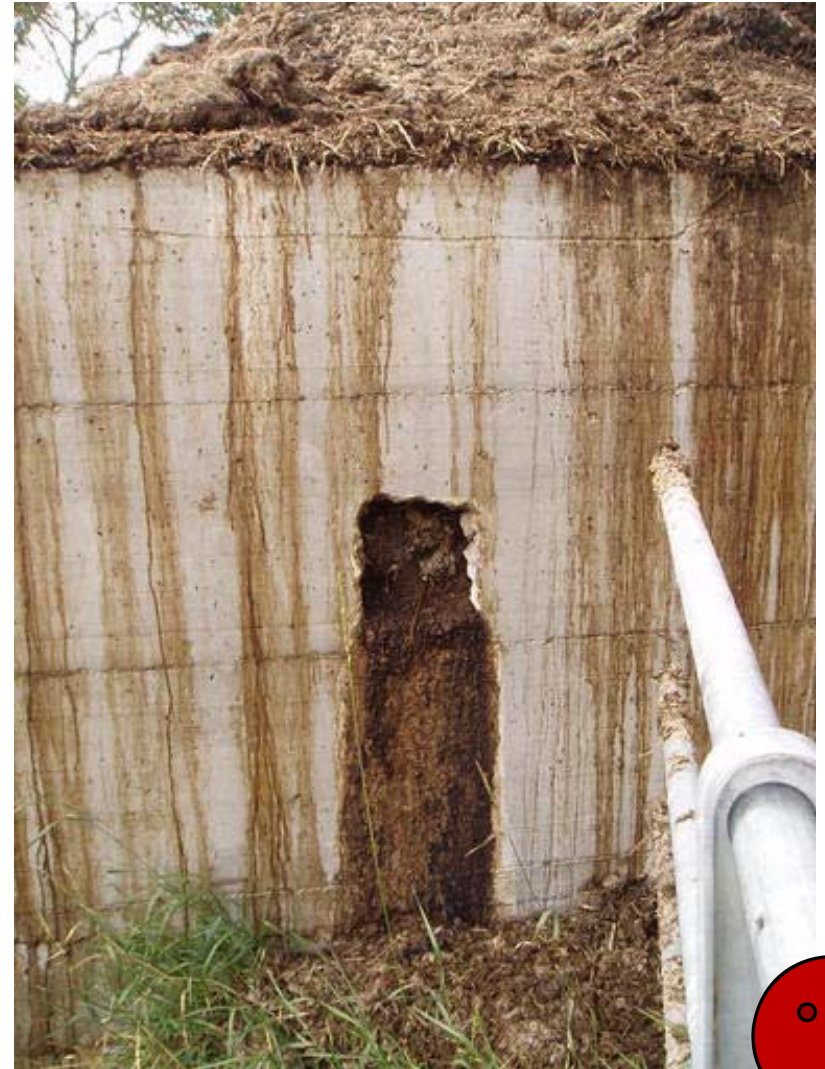
Mangel: Mistsaftaustritt wegen defekter Lagerfläche

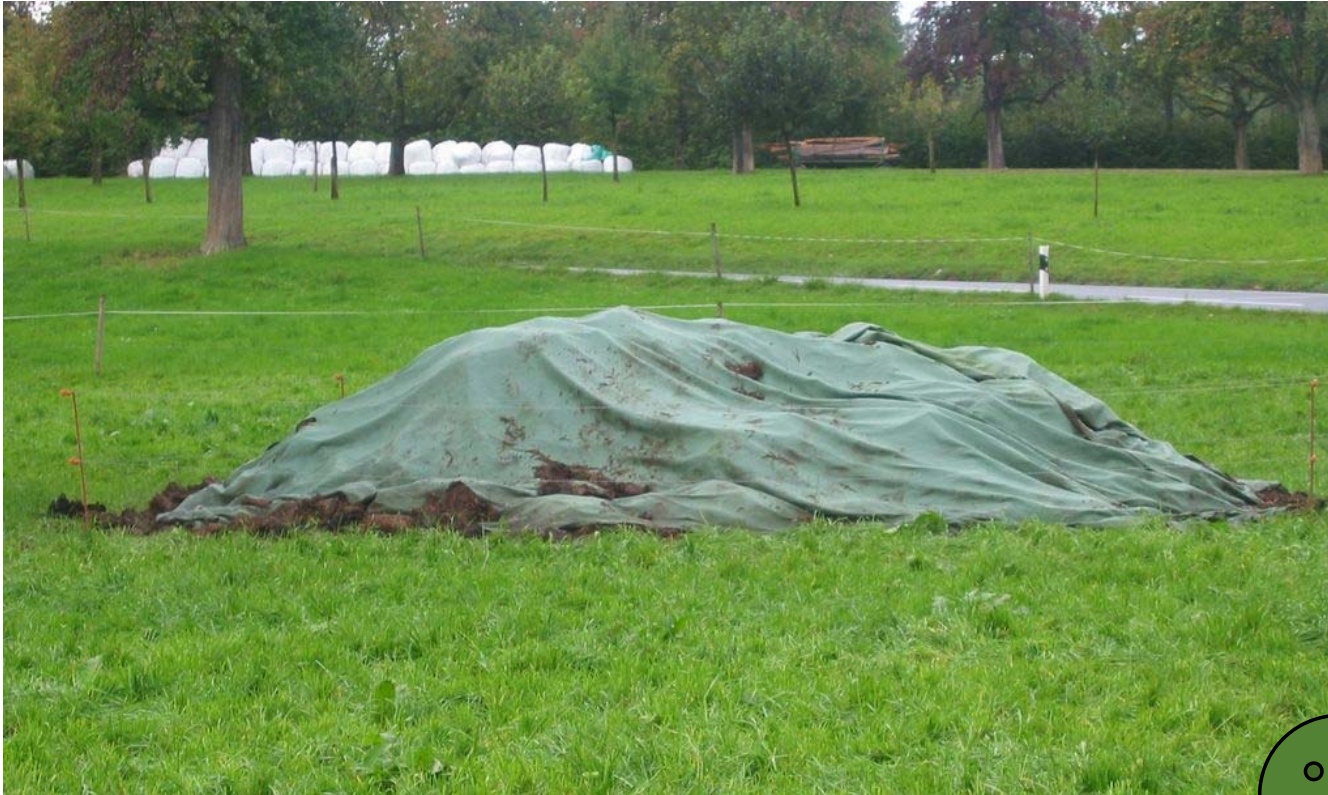
Mistlager abgedeckt

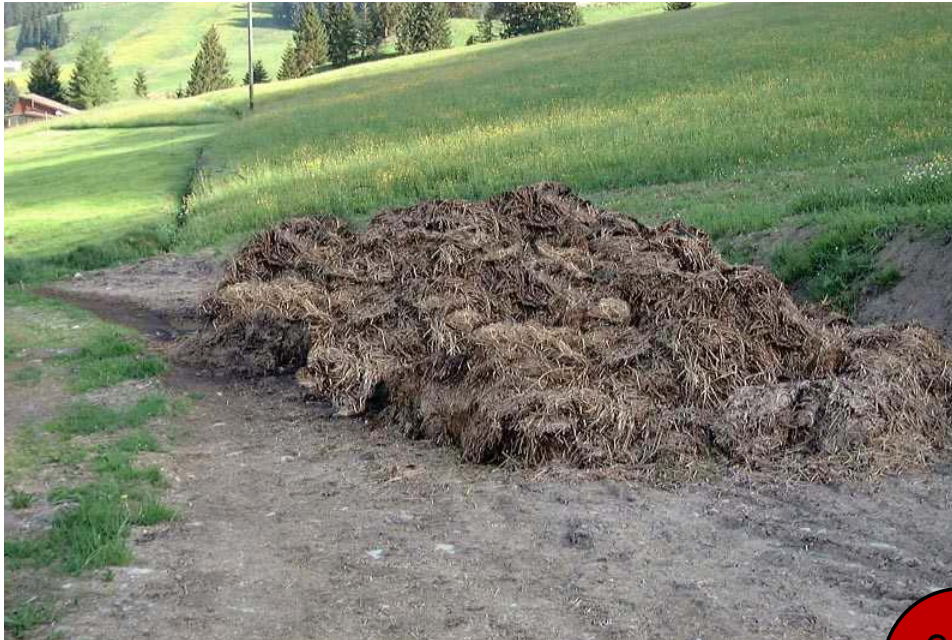
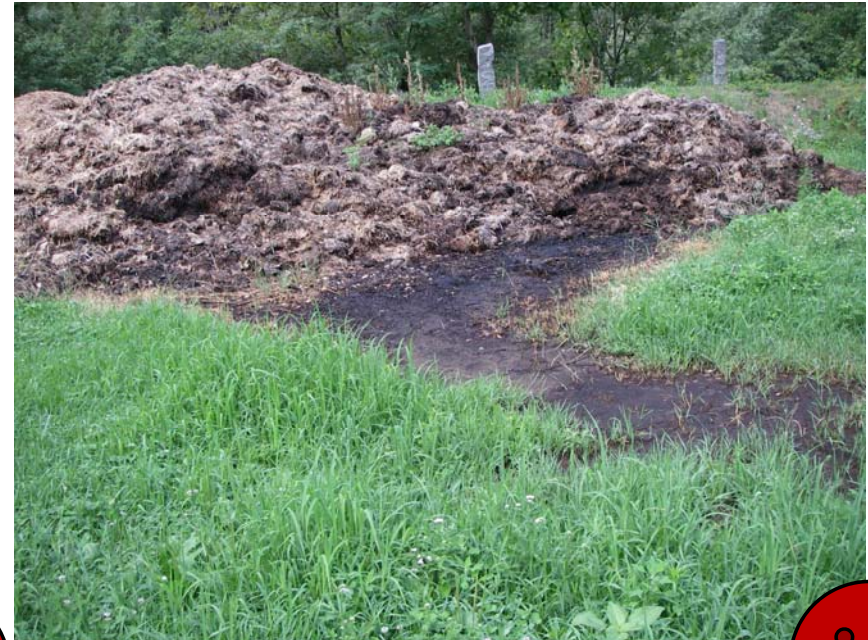
Mangel: Mist ungedeckt, Mistwasser sichtbar, Lagerung zu lange (Misthaufen bereits bewachsen)

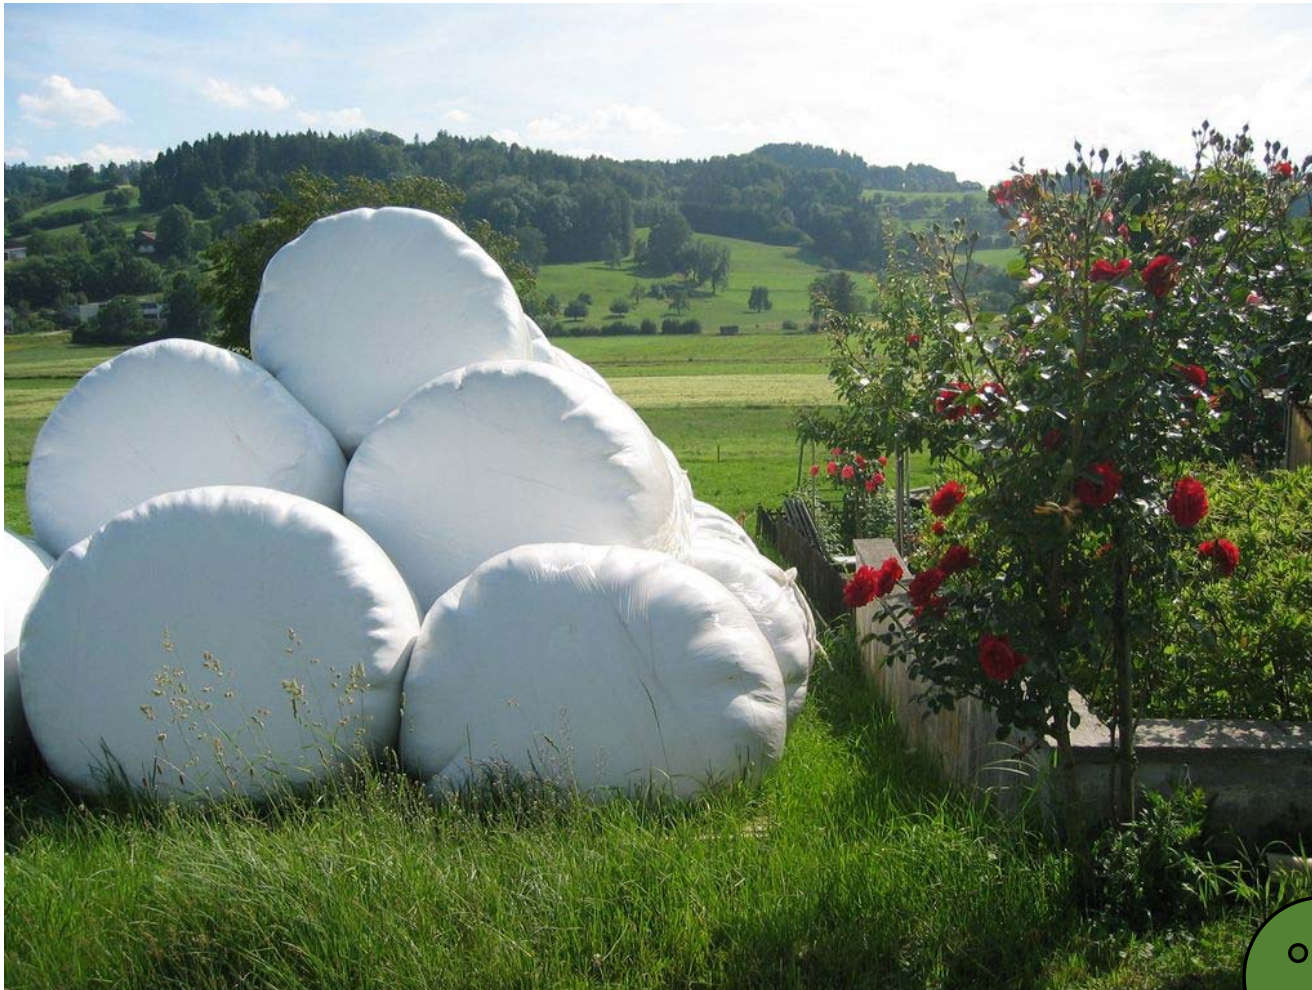
Wiese um das Silo wächst normal

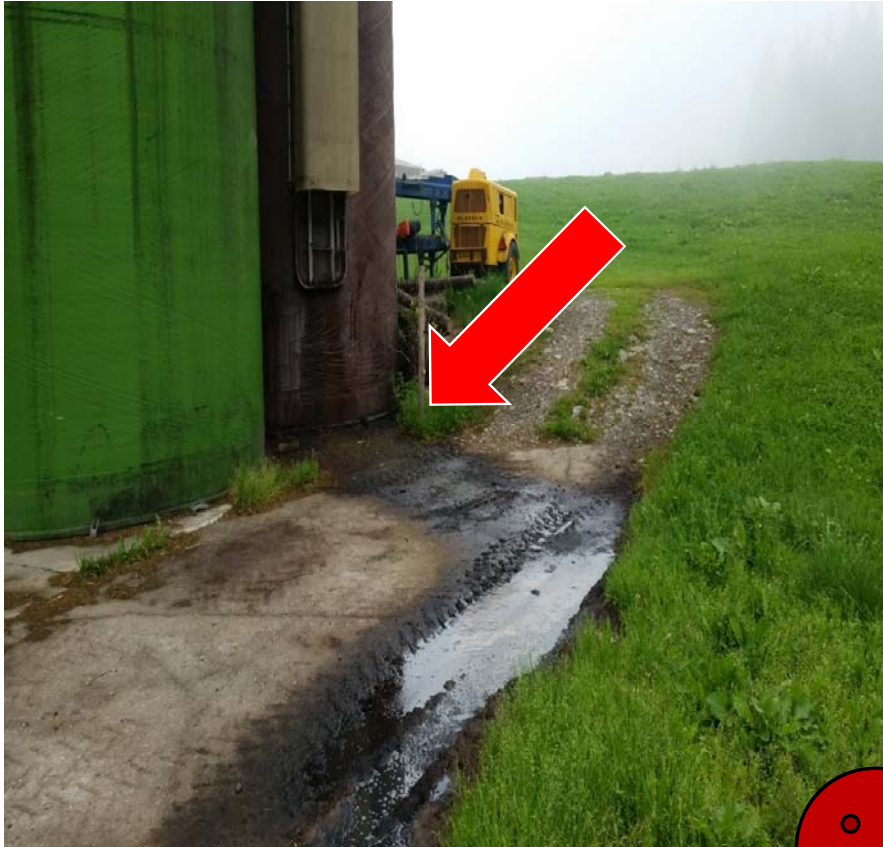
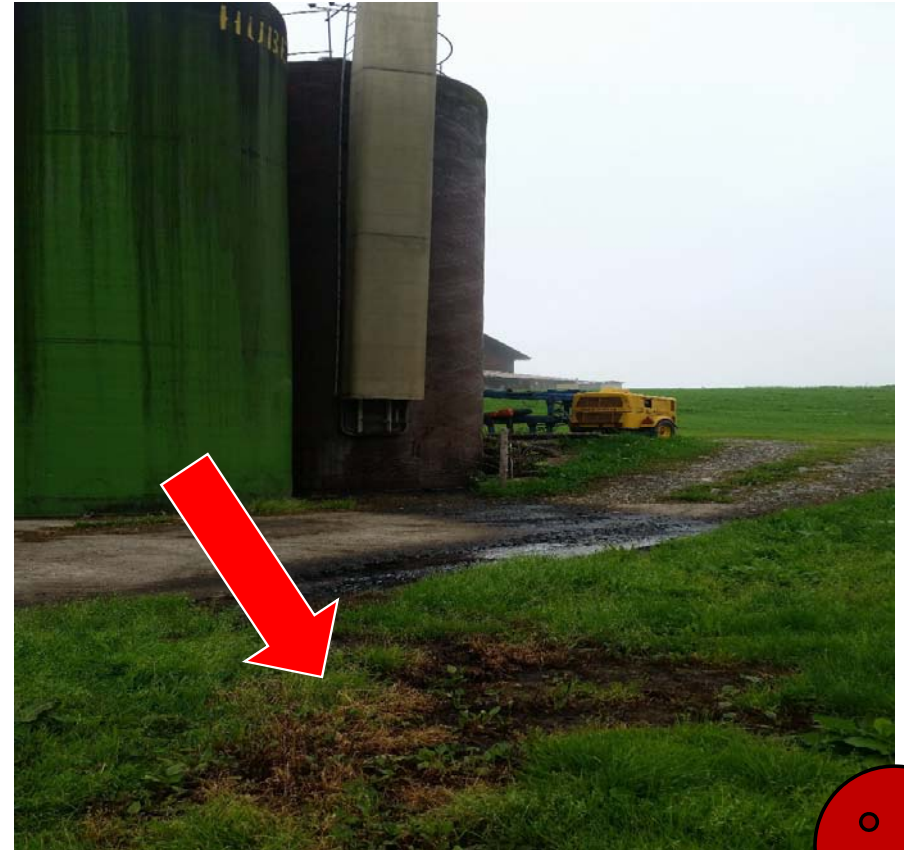
Mangel: Austritt von Silosaft sichtbar, Wiese um das Silo abgestorben

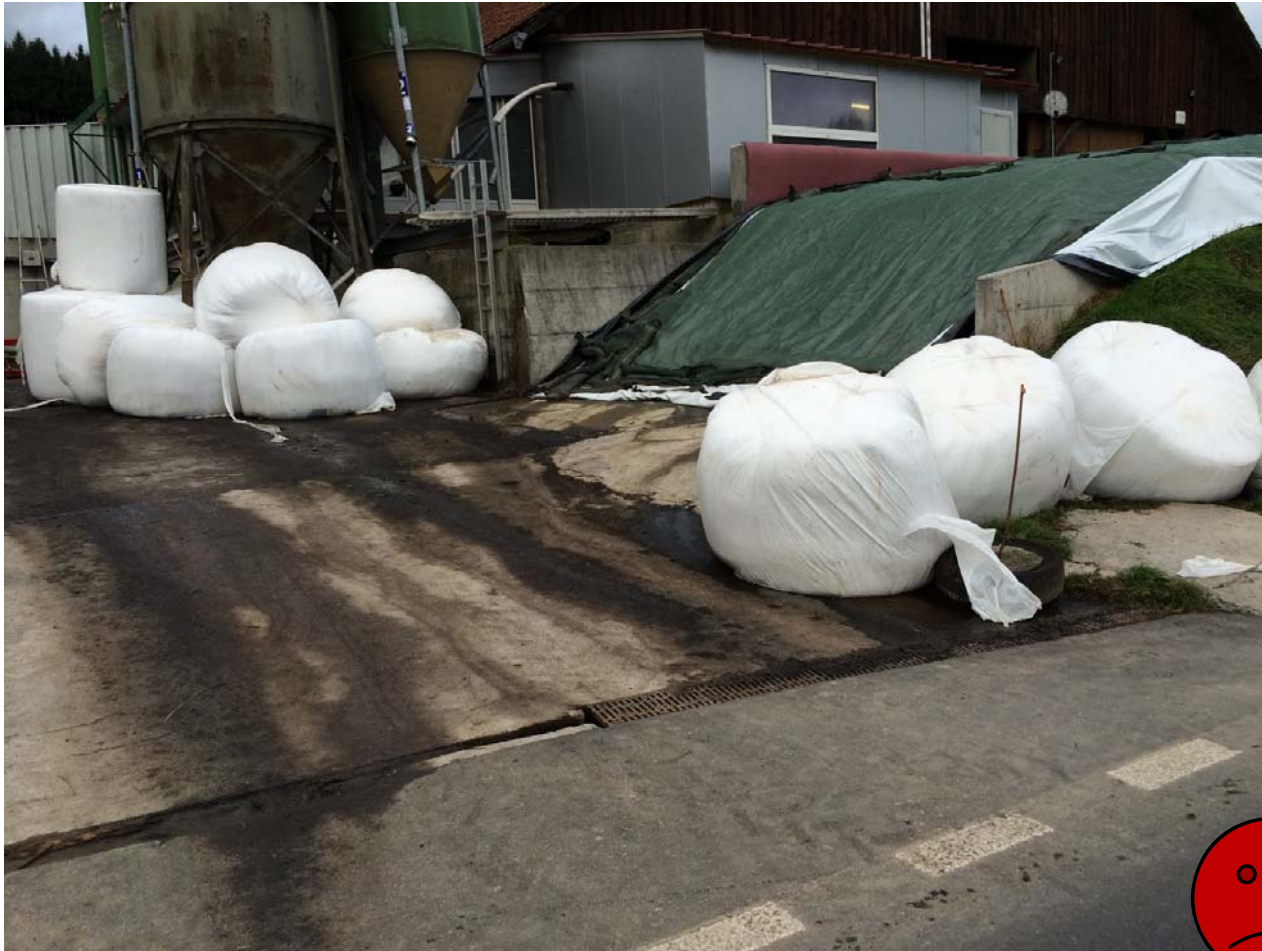
Mangel: Austritt von Silosaft sichtbar, Silosaft wird in Regenabwasserleitung eingeleitet

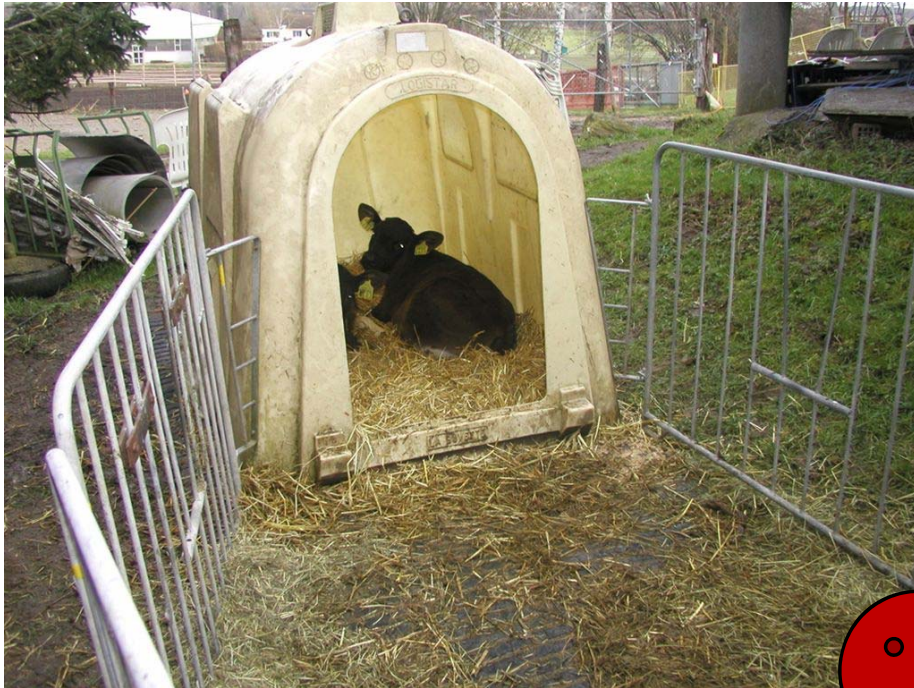
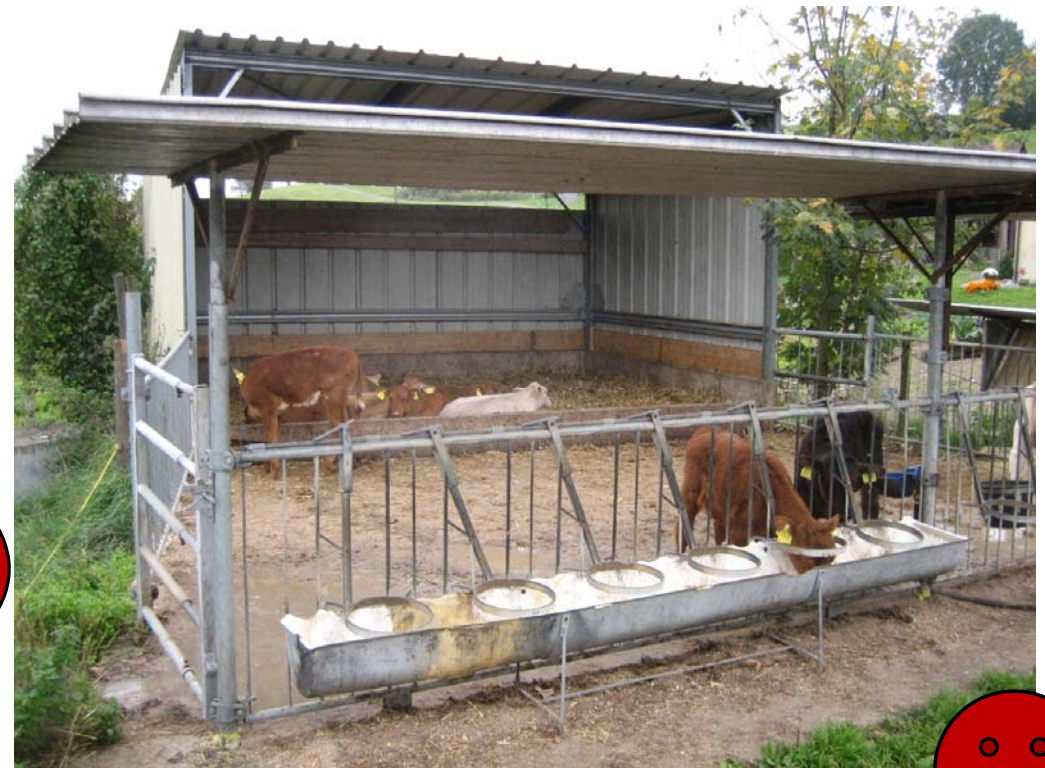
Mangel: Belag Laufhof mit Mängeln (Löcher, Risse etc.) und Abfluss von Niederschlagswasser
