Handbuch der KVVU zu den Kontrollen im Gewässerschutz

1.1 Baulicher Gewässerschutz und Entwässerung des Hofes

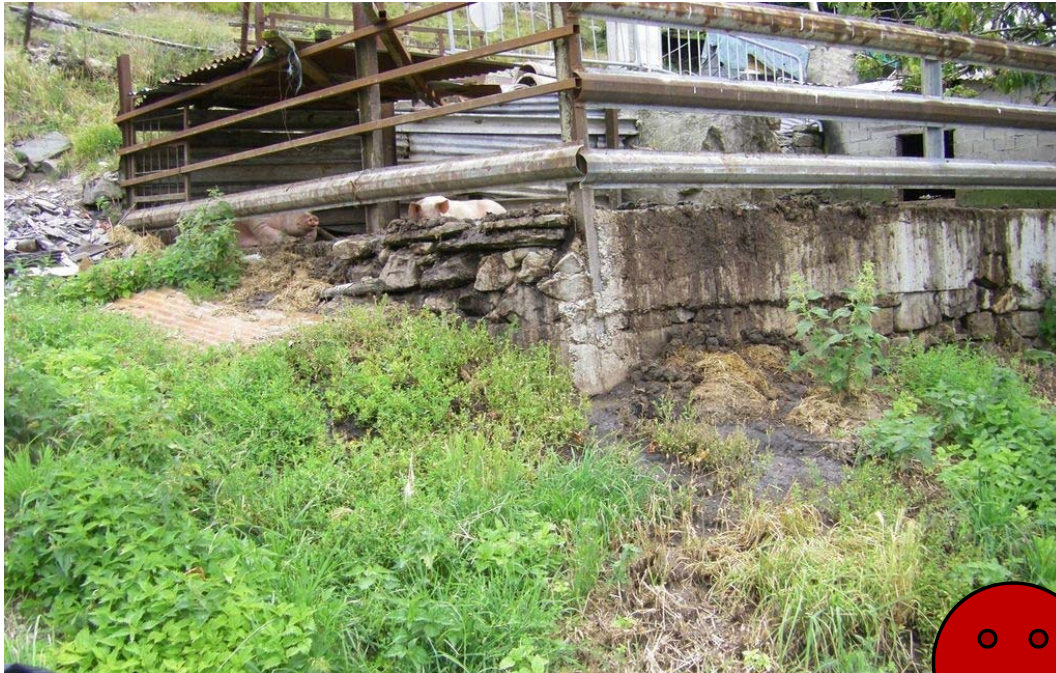
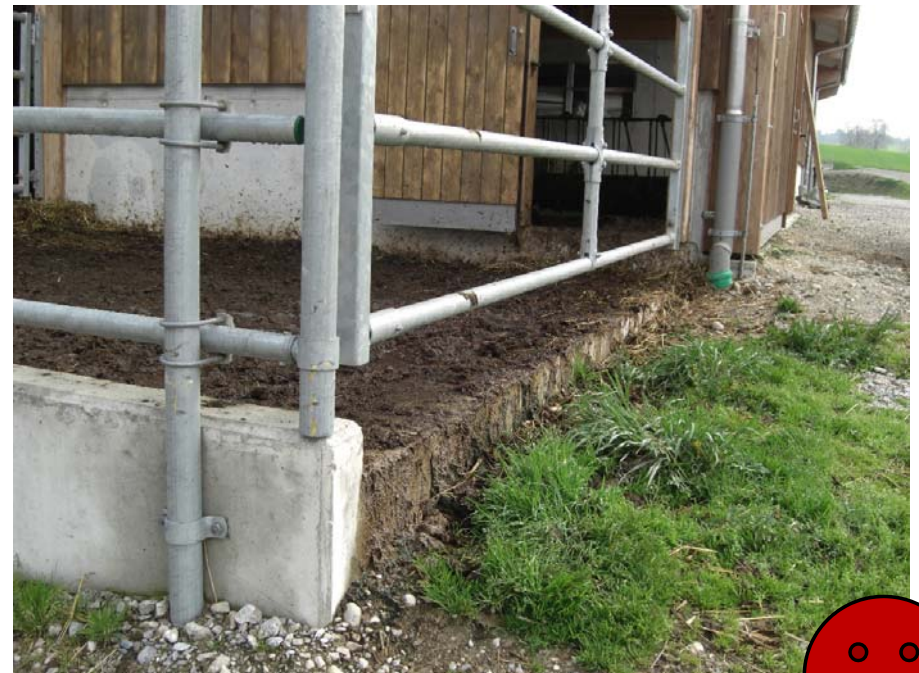
Mangel: Abfluss von Niederschlagswasser

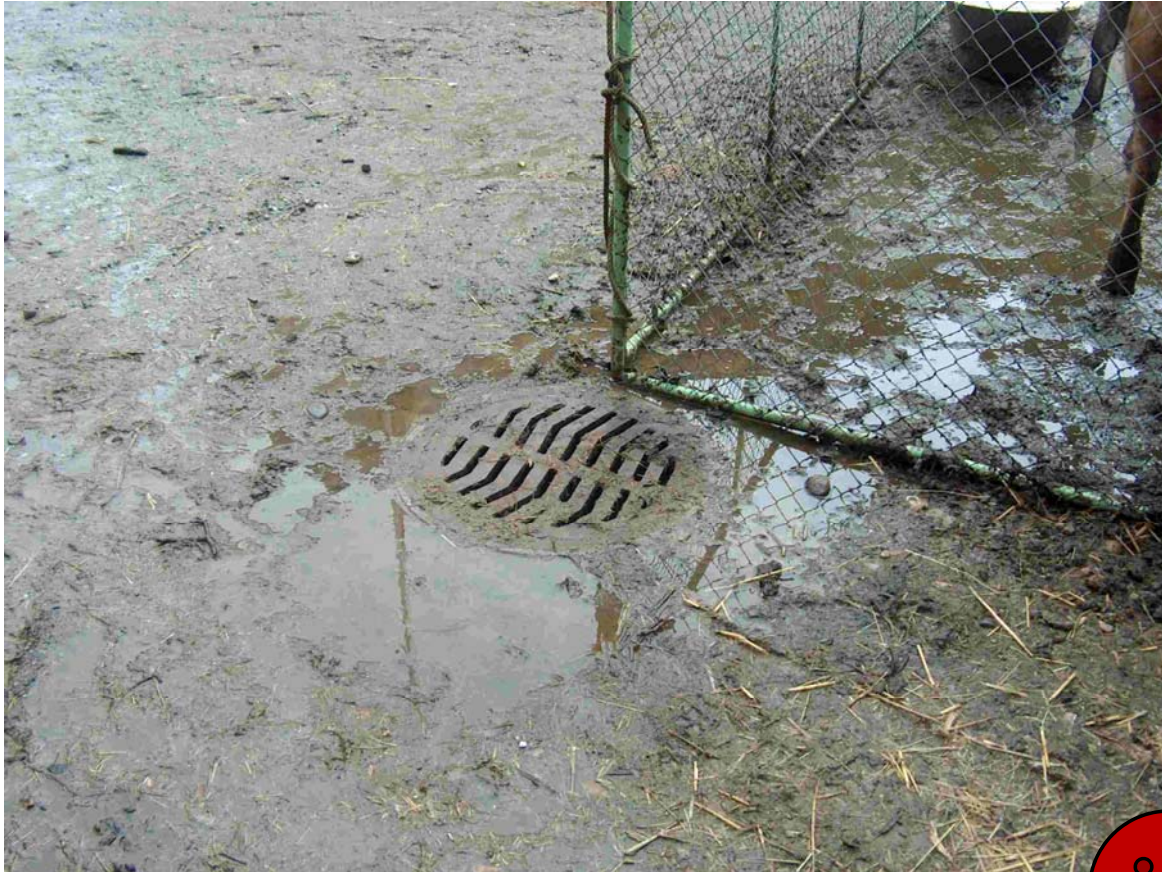
Mangel: Abfluss in
Regenabwasserleitung

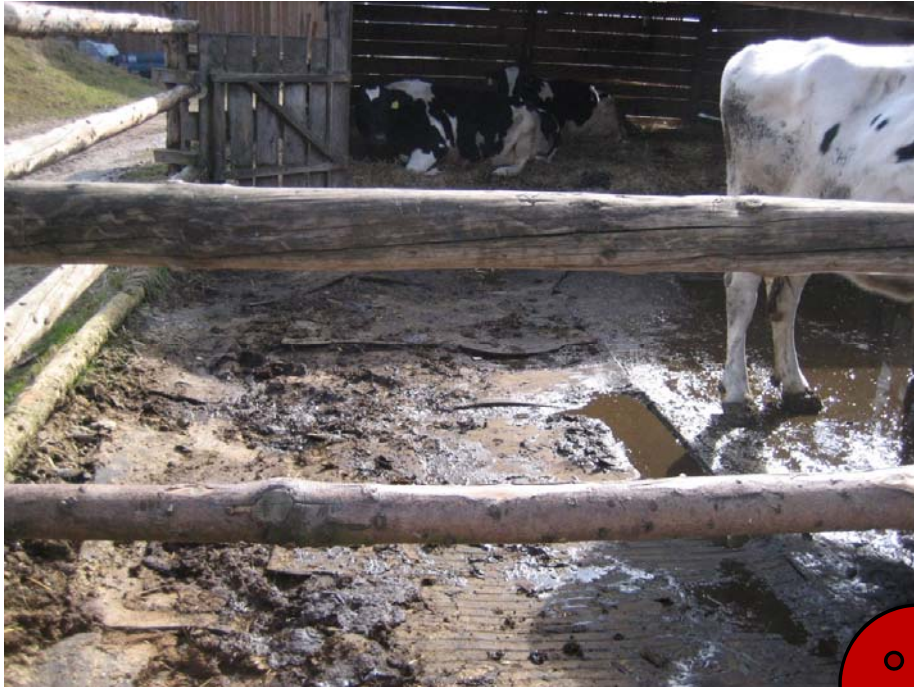
Mangel: mangelhafter Belag des permanent zugänglichen Laufhofs (Löcher, Risse, etc.)

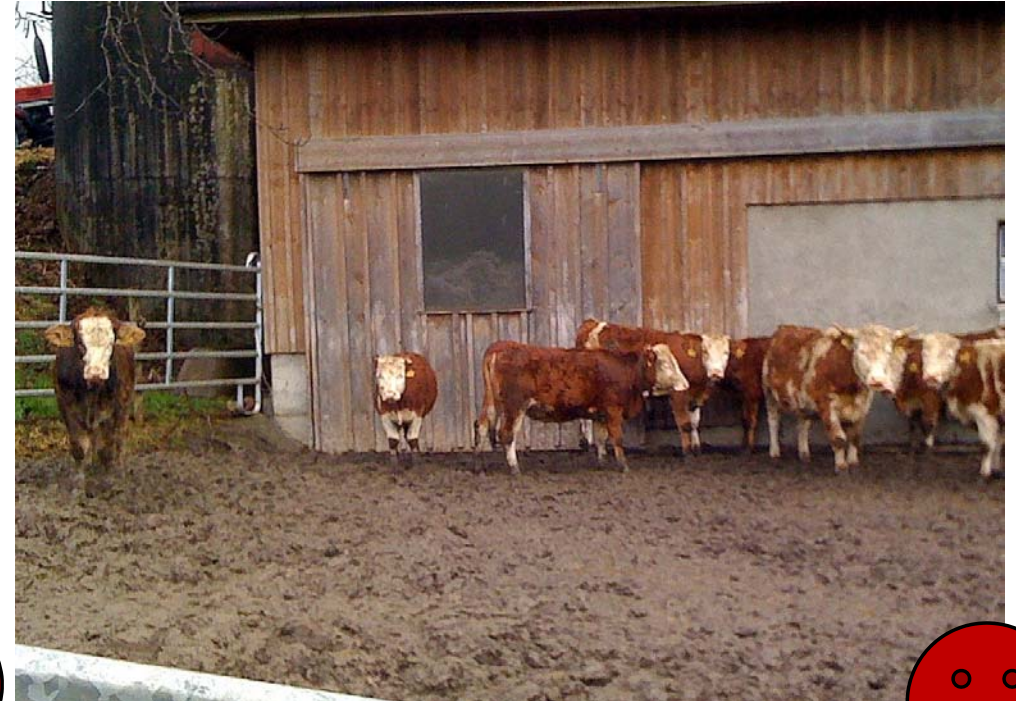
Mangel: Morast und Kotansammlung

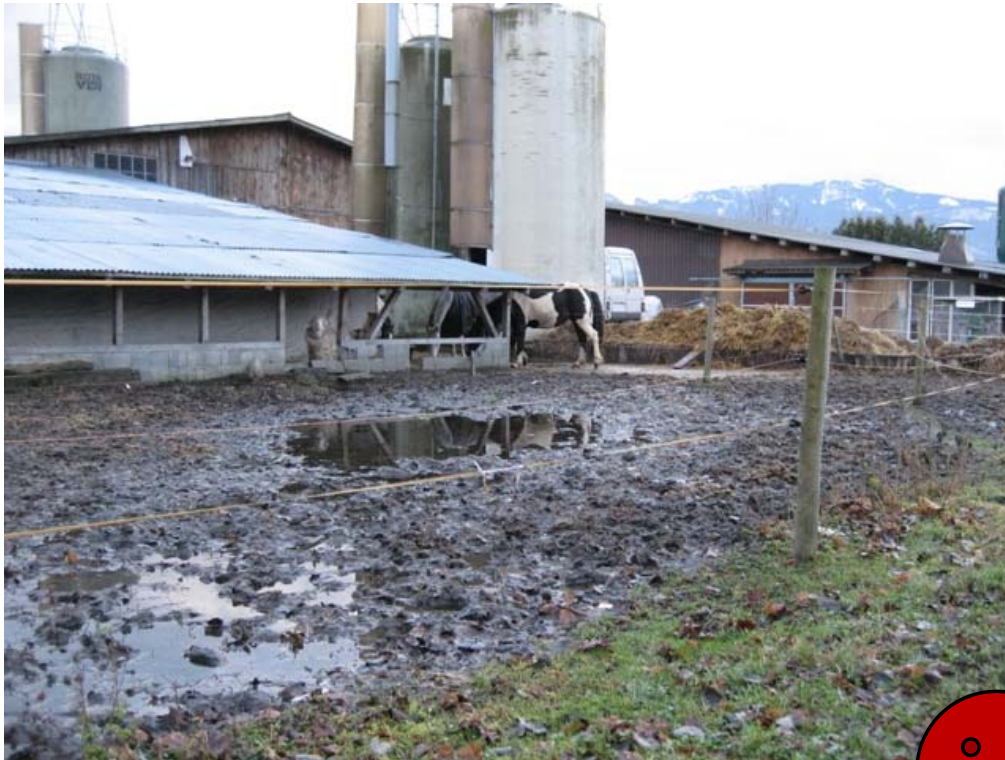
Mangel: permanent zugänglicher Auslauf wird nicht in die Güllegrube entwässert

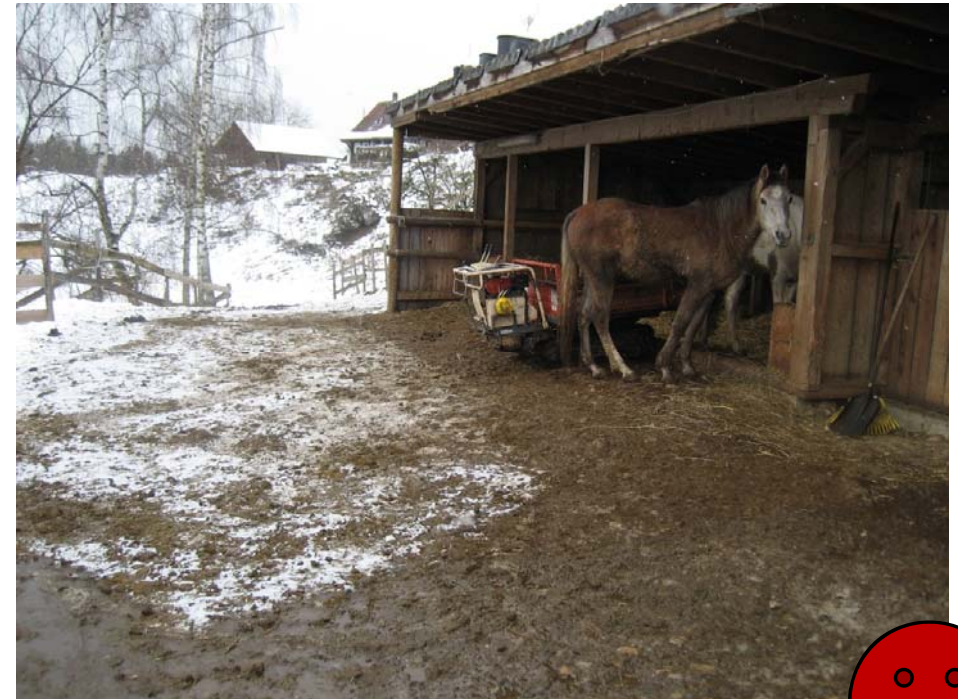
Mangel: Morast auf permanent zugänglichem Auslauf für Pferde

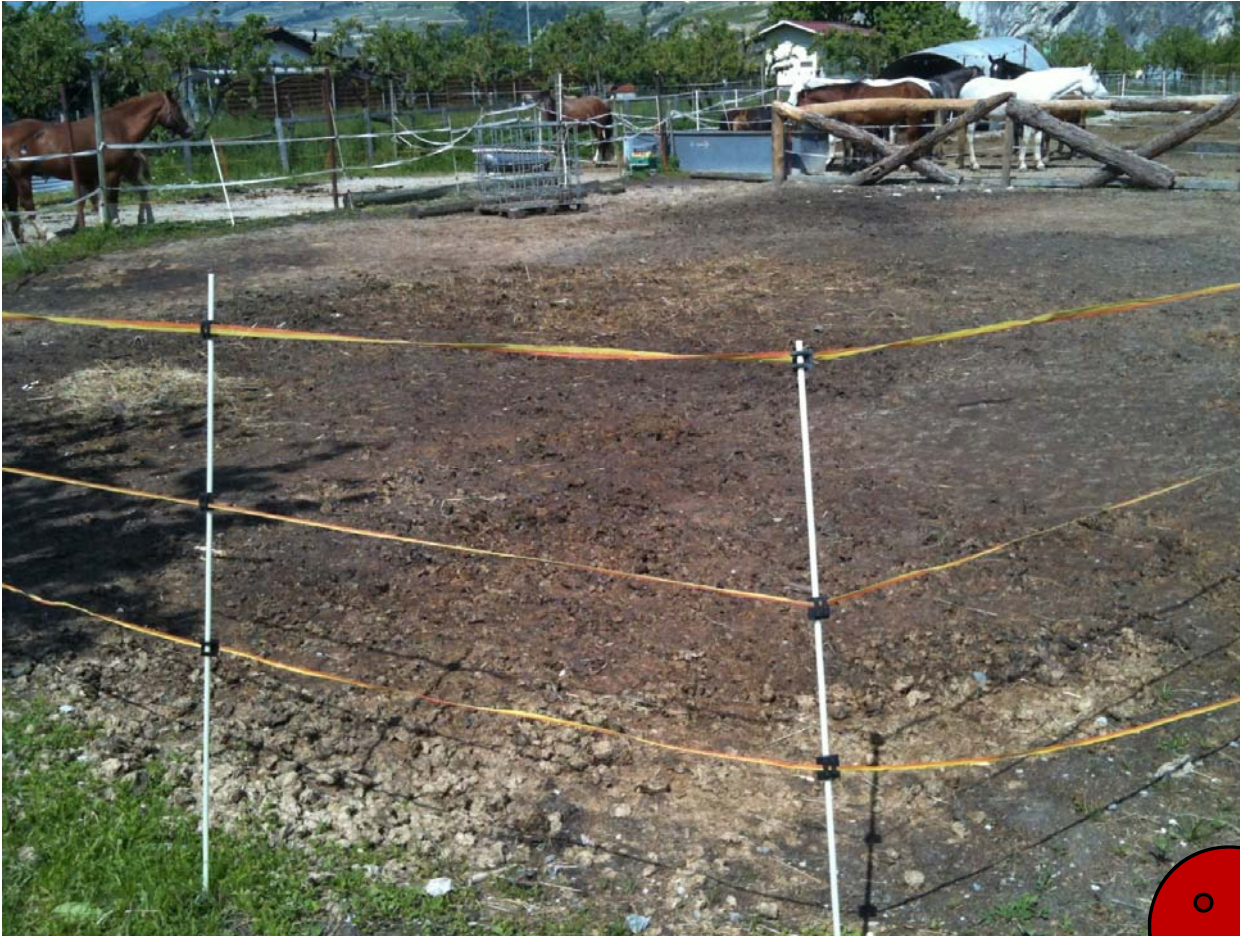
Mangel: permanent zugänglicher Auslauf für Pferde wird nicht in die Güllegrube entwässert

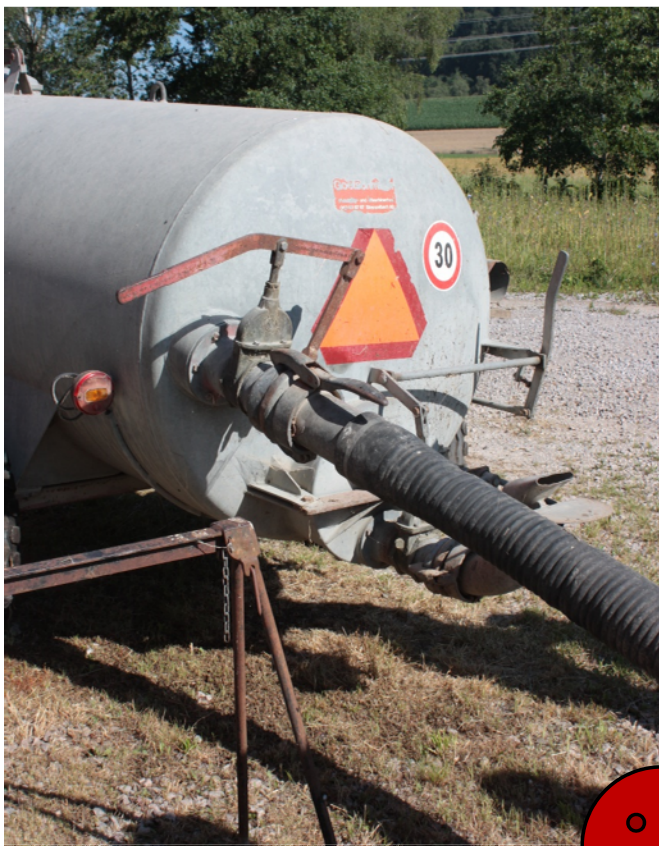
Mangel: Gülleentnahmeplatz, Versickerung von Gülle in den Boden möglich

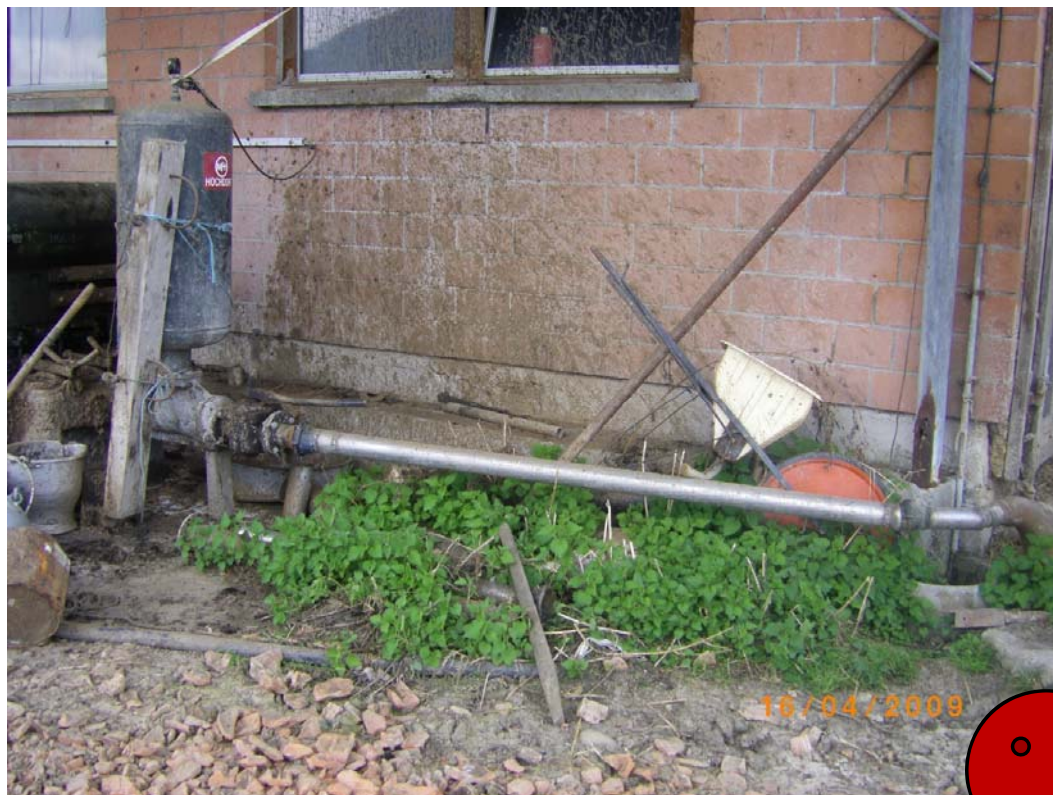
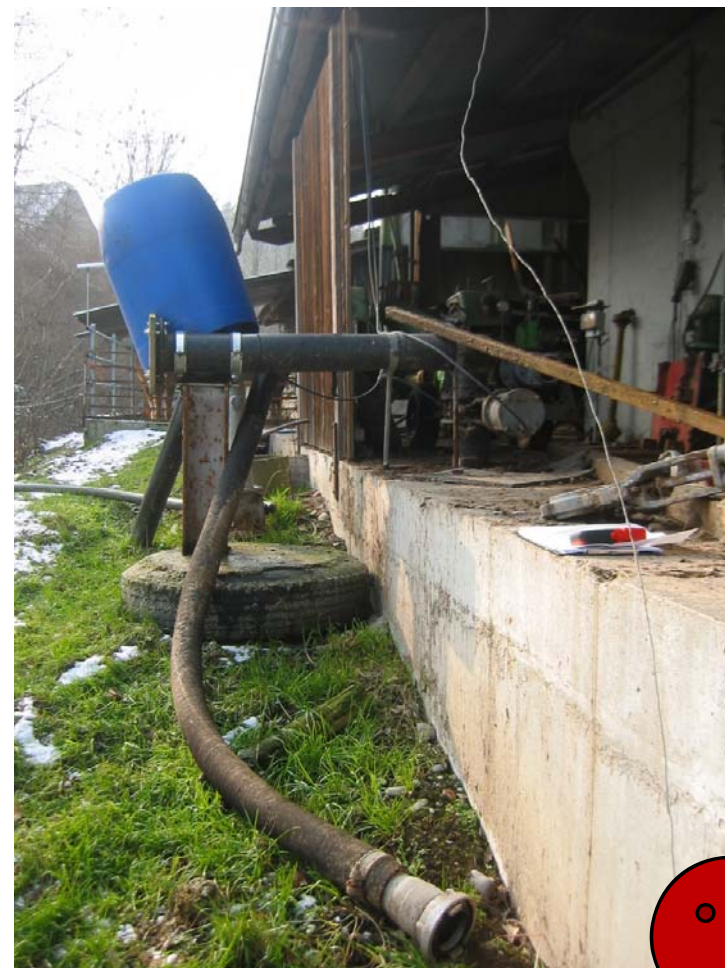
Mangel: Belag Gülleentnahmeplatz mangelhaft

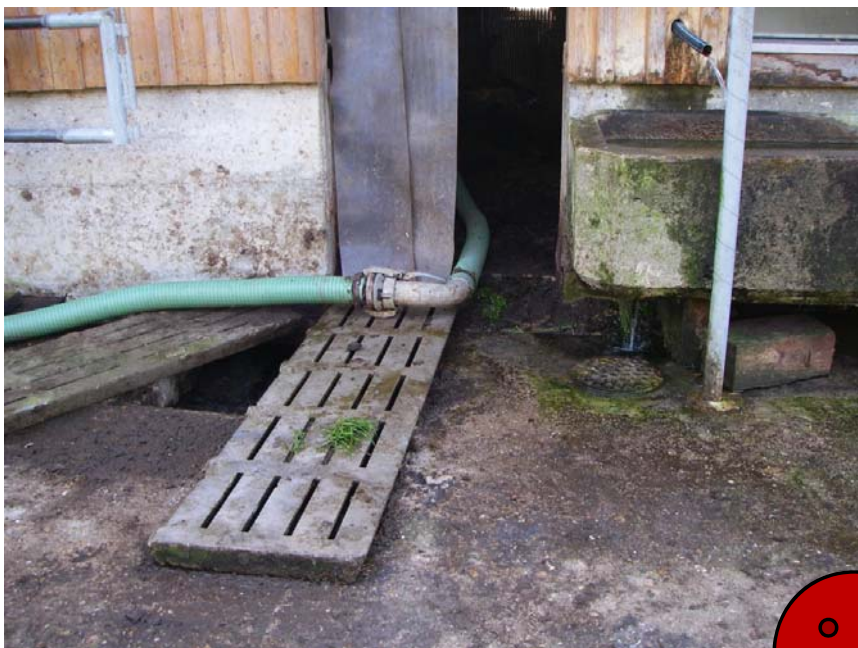
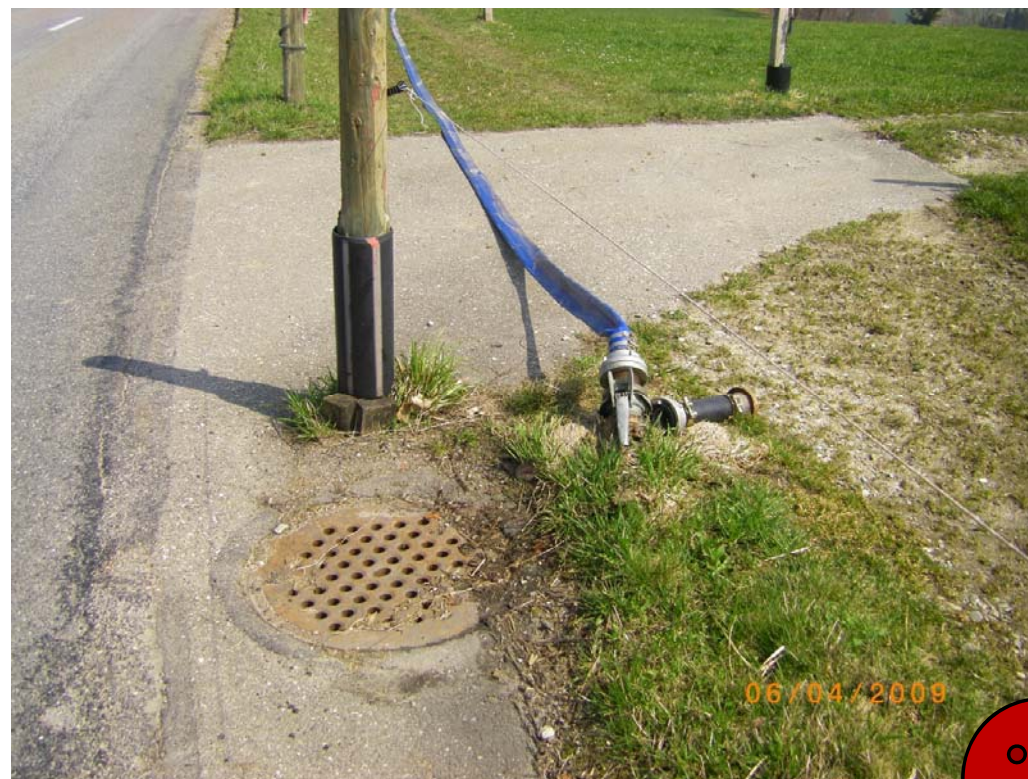
Mangel: Gülleentnahmeplatz: Entwässerung mangelhaft bzw. in Regenabwasserleitung

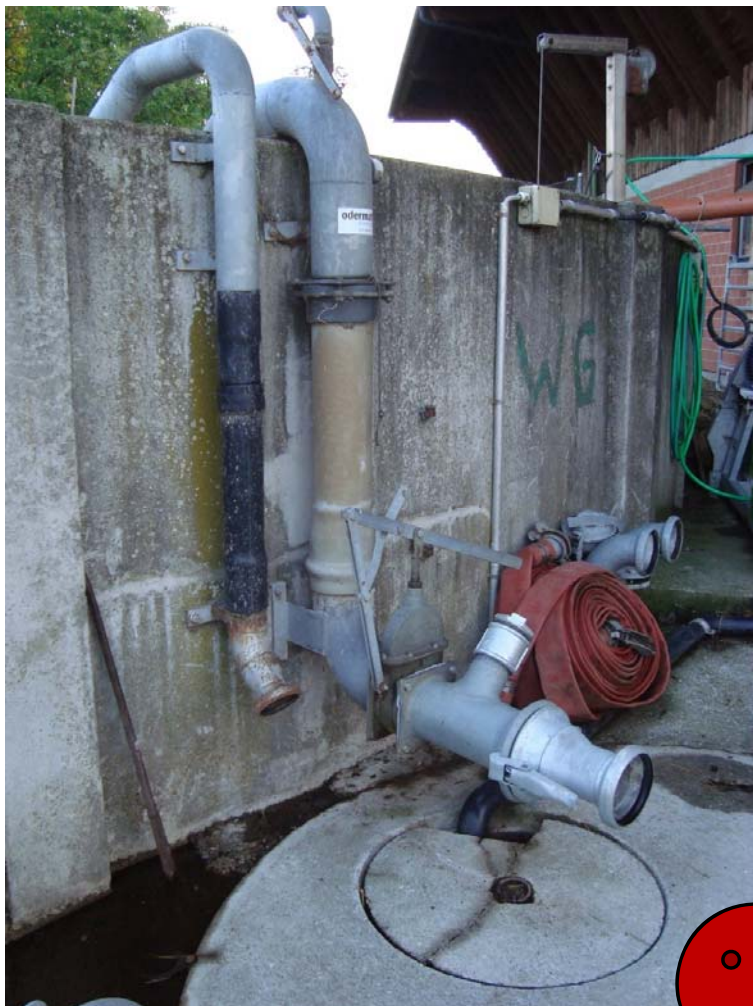
Mangel: Gülleentnahmeplatz mit möglicher Versickerung von Gülle

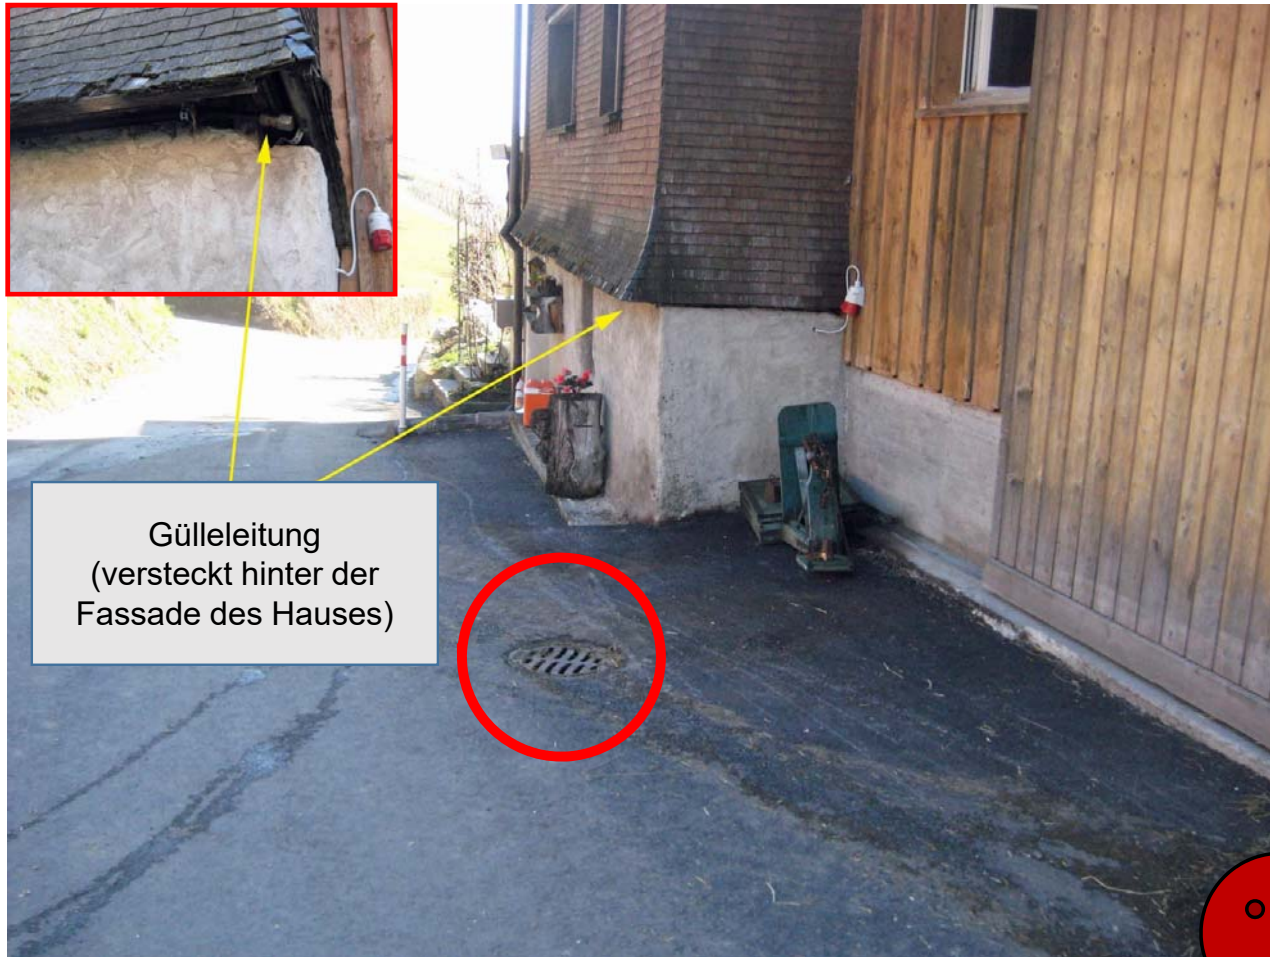
Mangel: Gülleentnahmeplatz: möglicher Abfluss in Regenabwasserleitung bei Fehlverhalten
