Handbuch der KVVU zu den Kontrollen im Gewässerschutz

1.3 Gewässerschutz_Diffuse Nährstoff- und PSM-Einträge

1.3.1 Weide

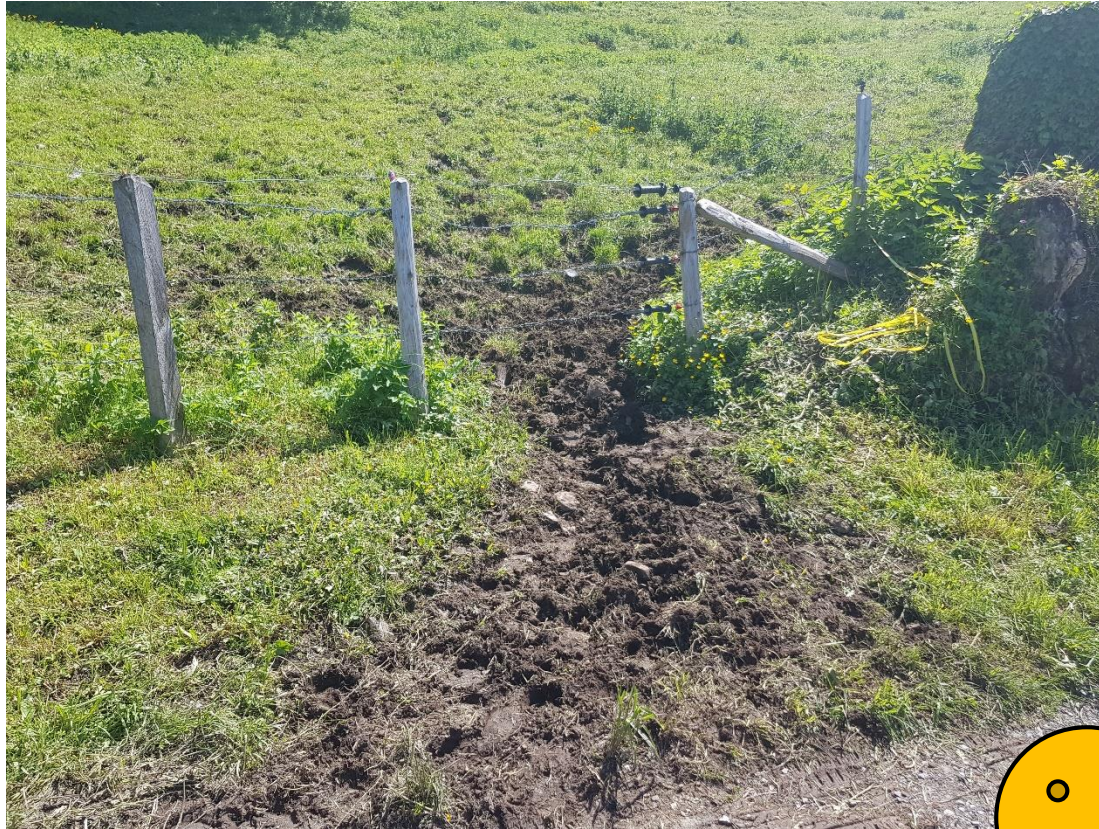
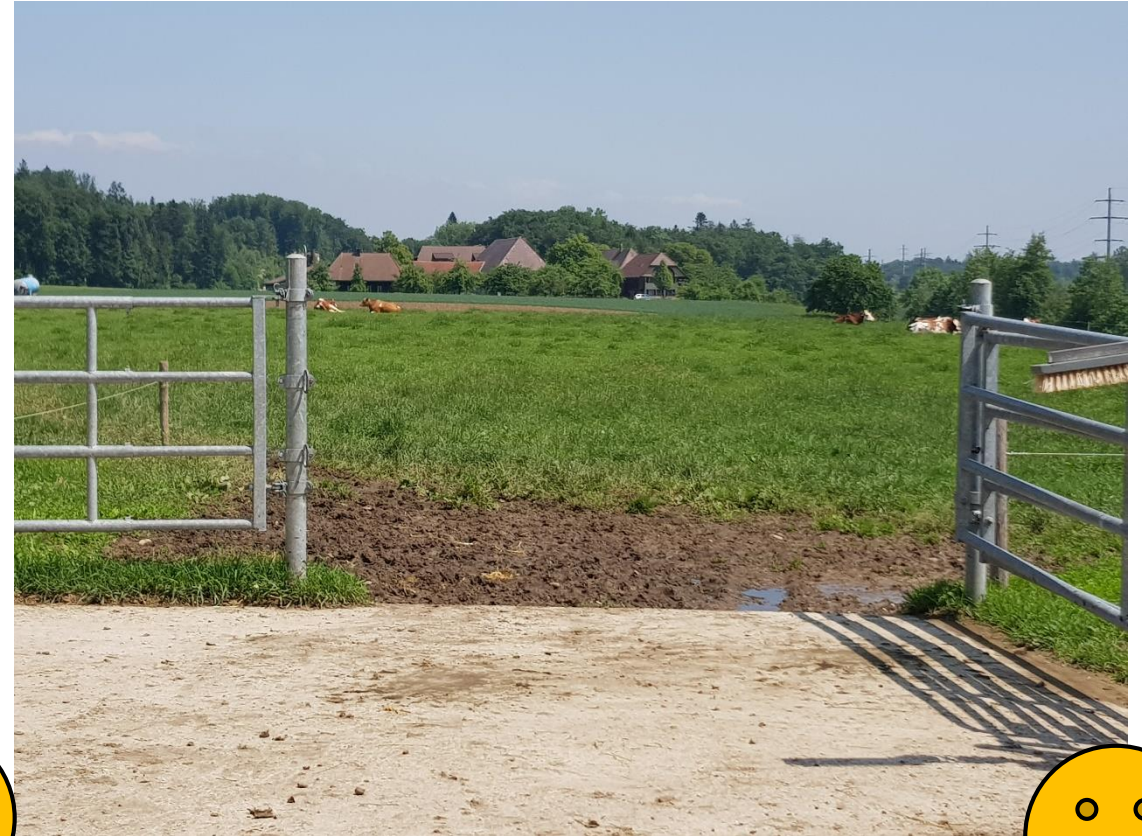
Tolerierbarer Morast beim Weideauslauf

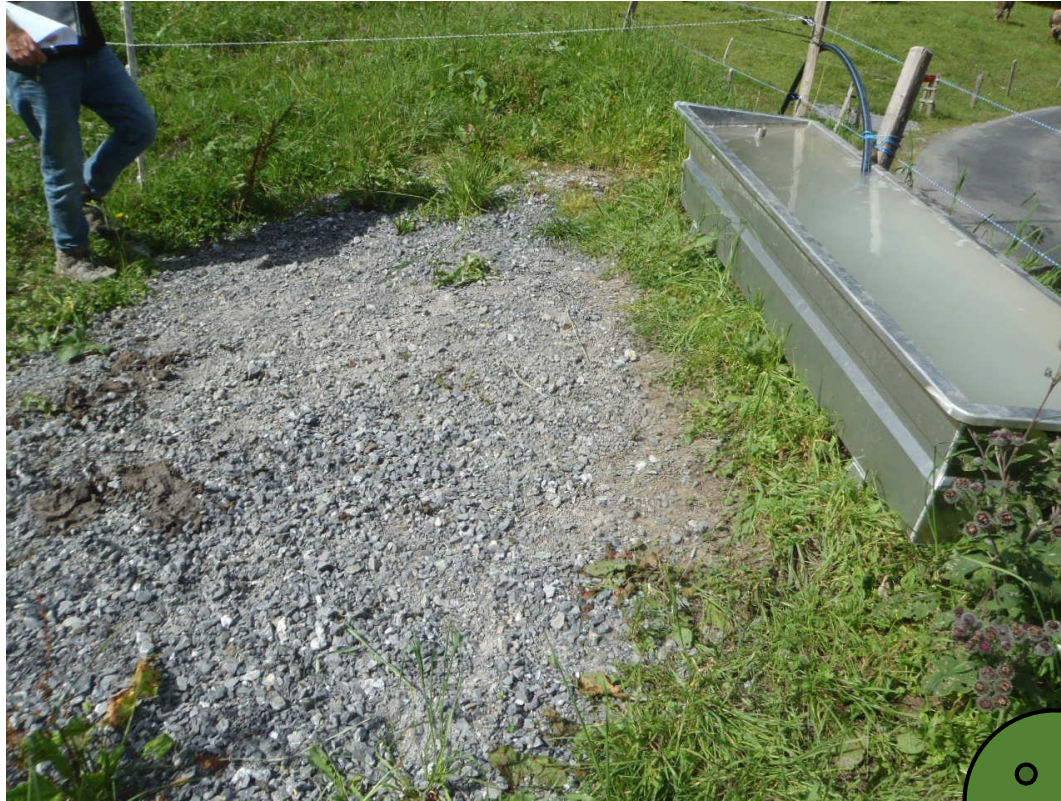
Stationärer Fress- und Tränkebereich befestigt

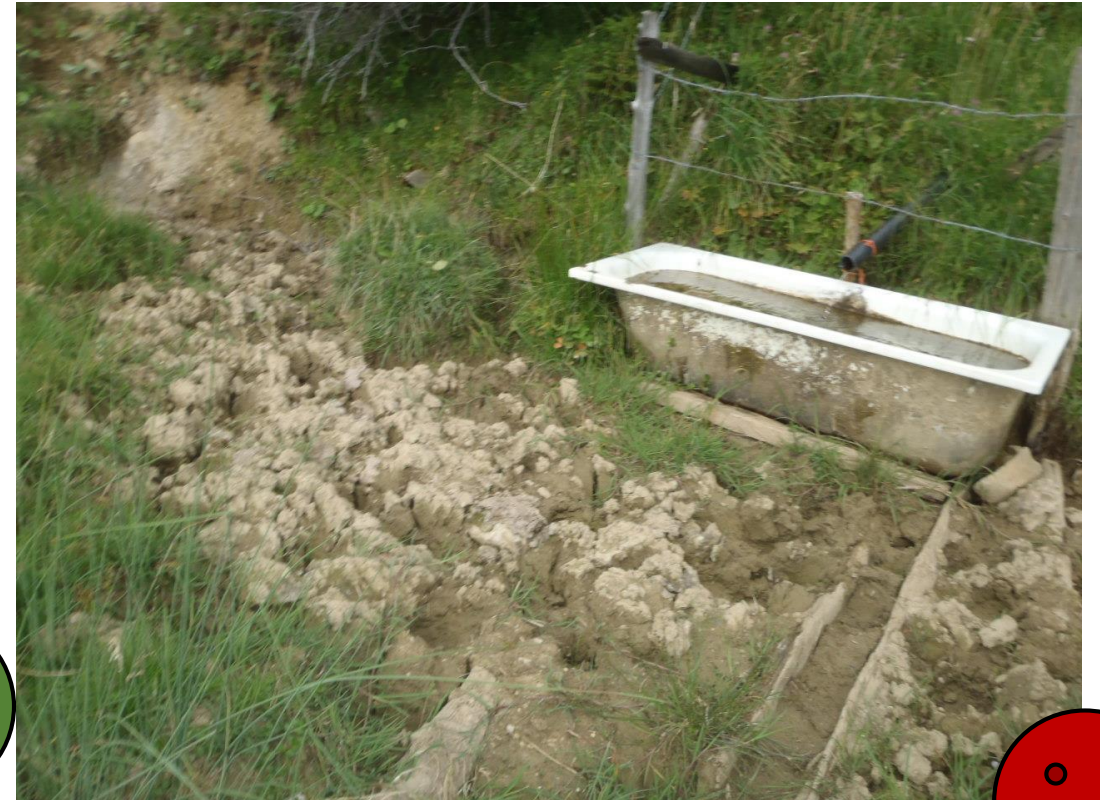
Mangel: Stationärer Fress- und Tränkebereich unbefestigt

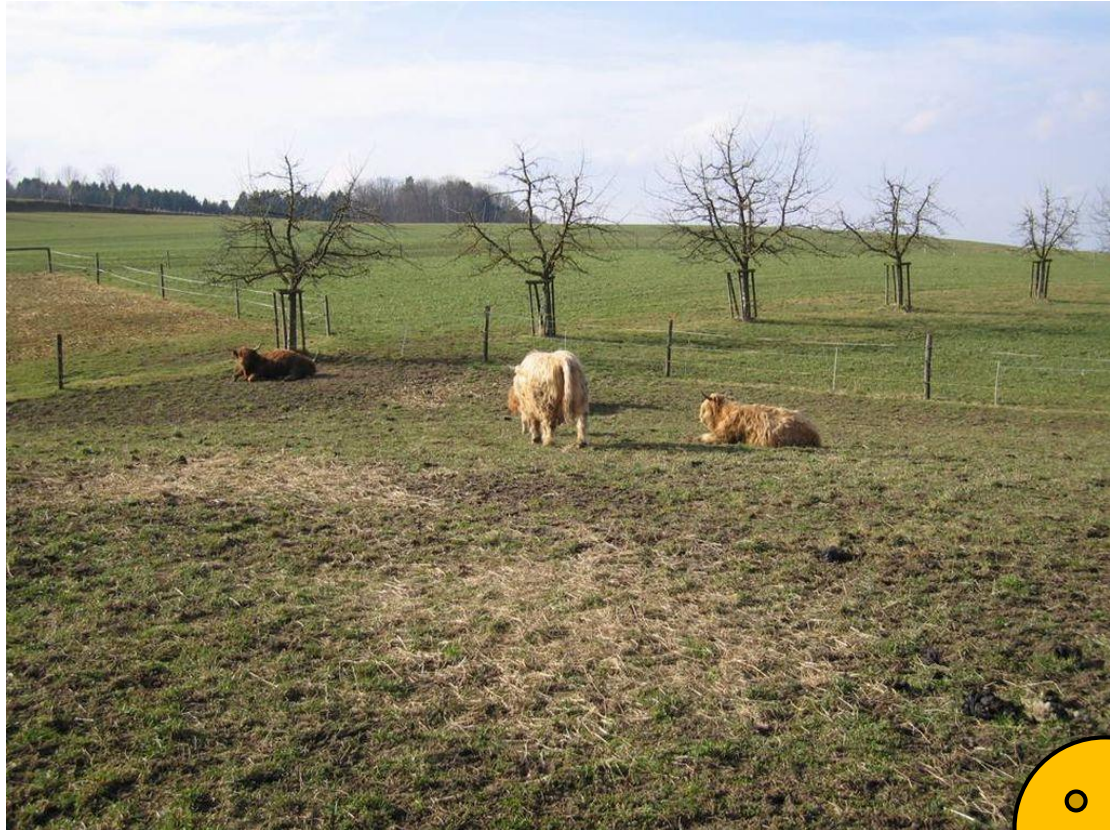
Morast auf Weide knapp tolerierbar, da nur eine kleine Fläche betroffen ist.

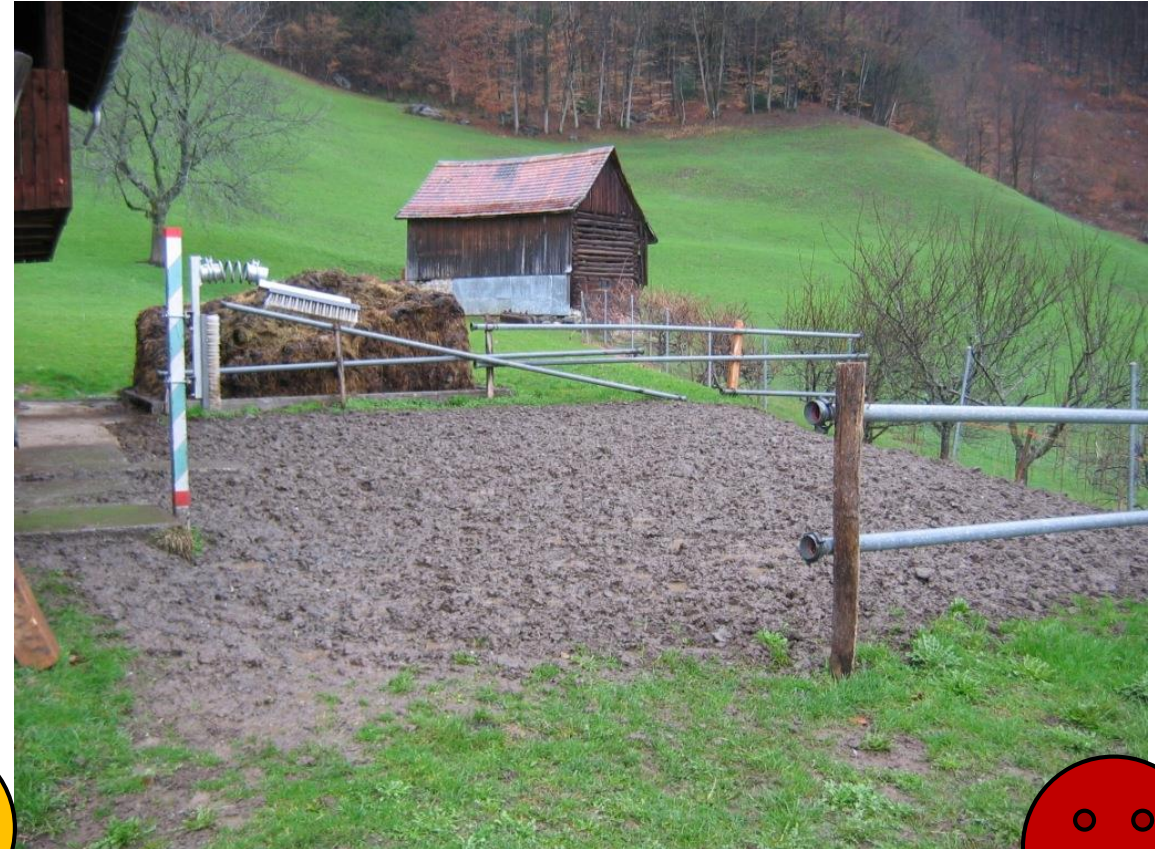
Mangel: Grossflächiger Morast auf Weide

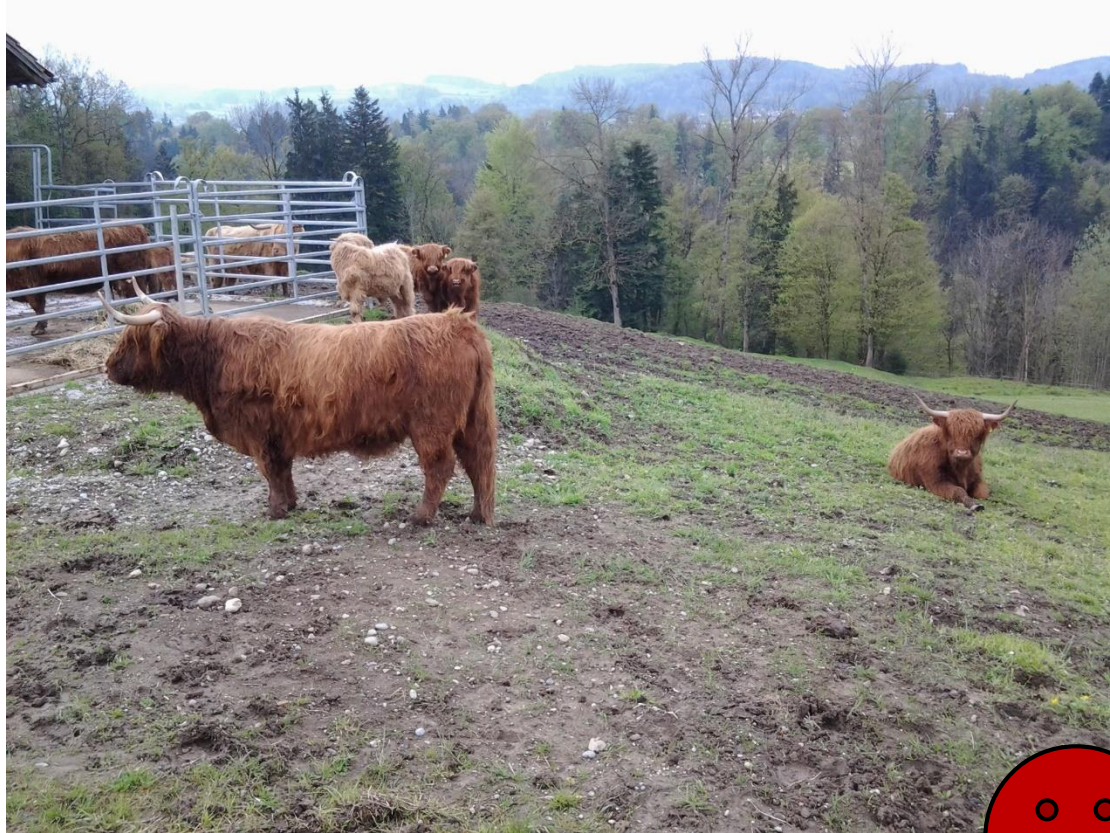
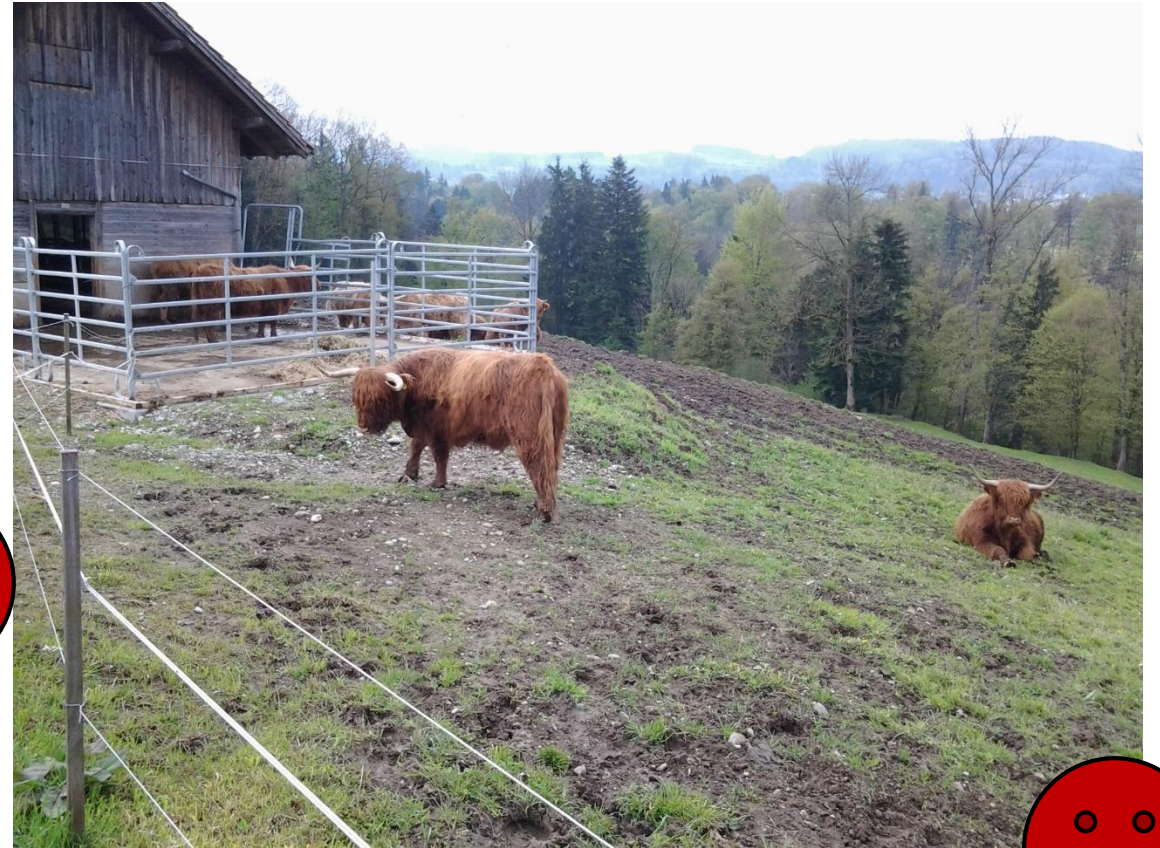
Mangel: Grosse, vegetationsfreie oder morastige Flächen vorhanden

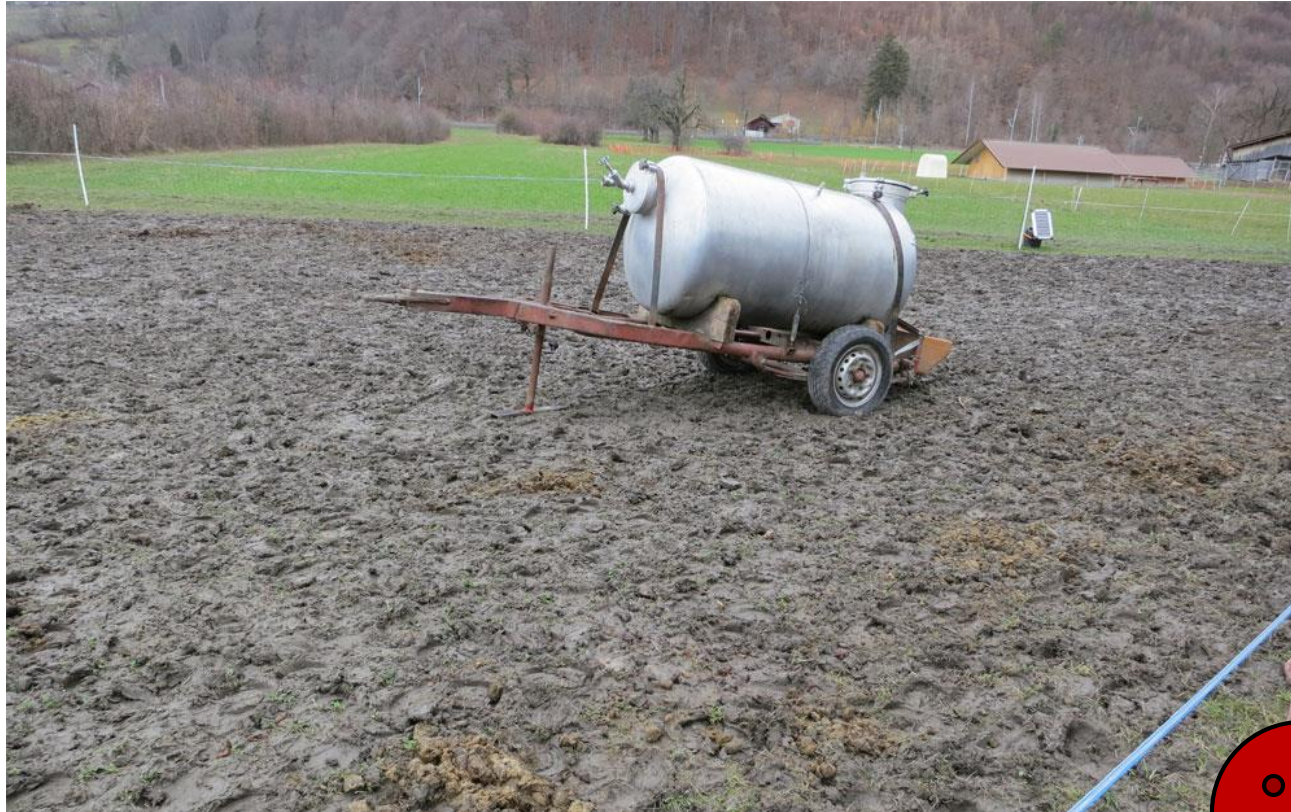
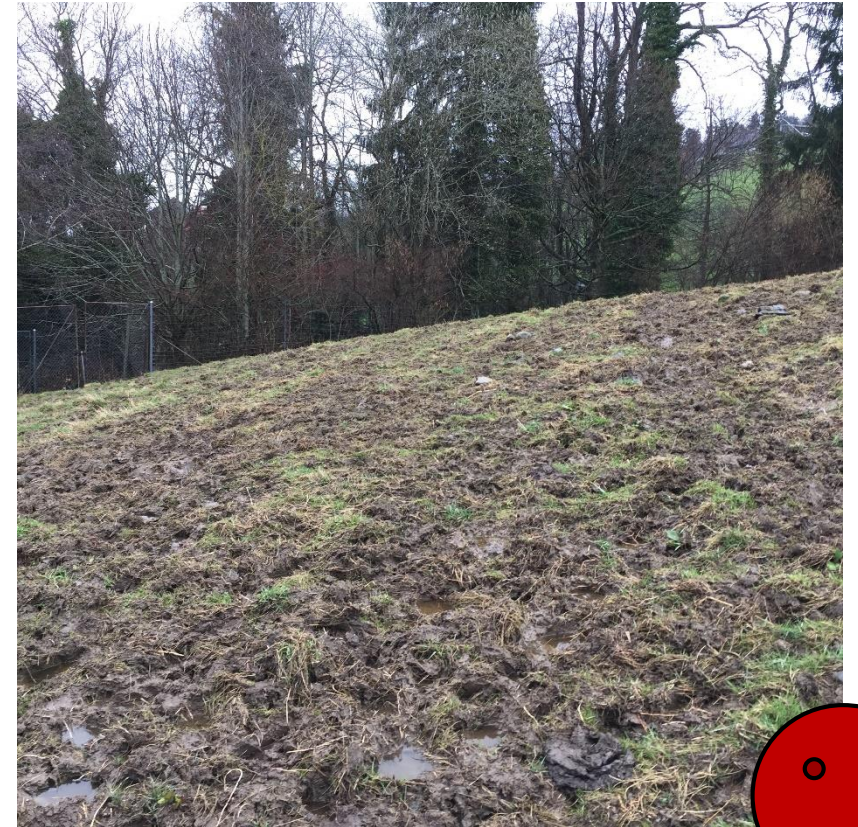
Mangel: Grossflächiger Morast auf Weide

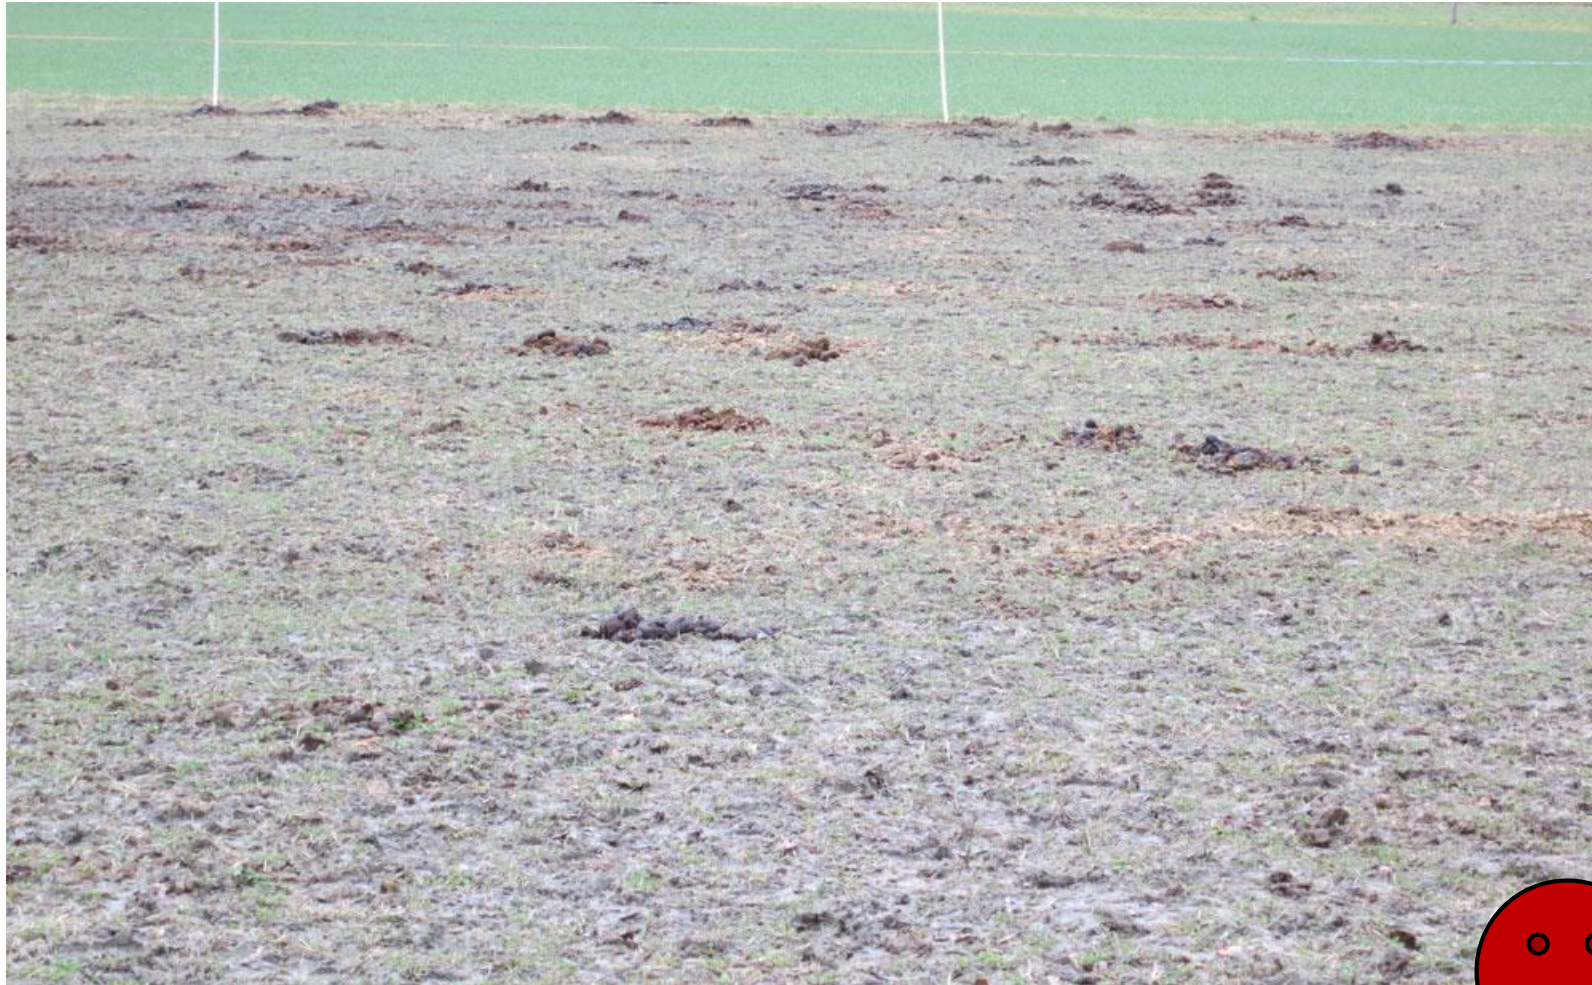
Mangel: Anhäufung von Exkrementen

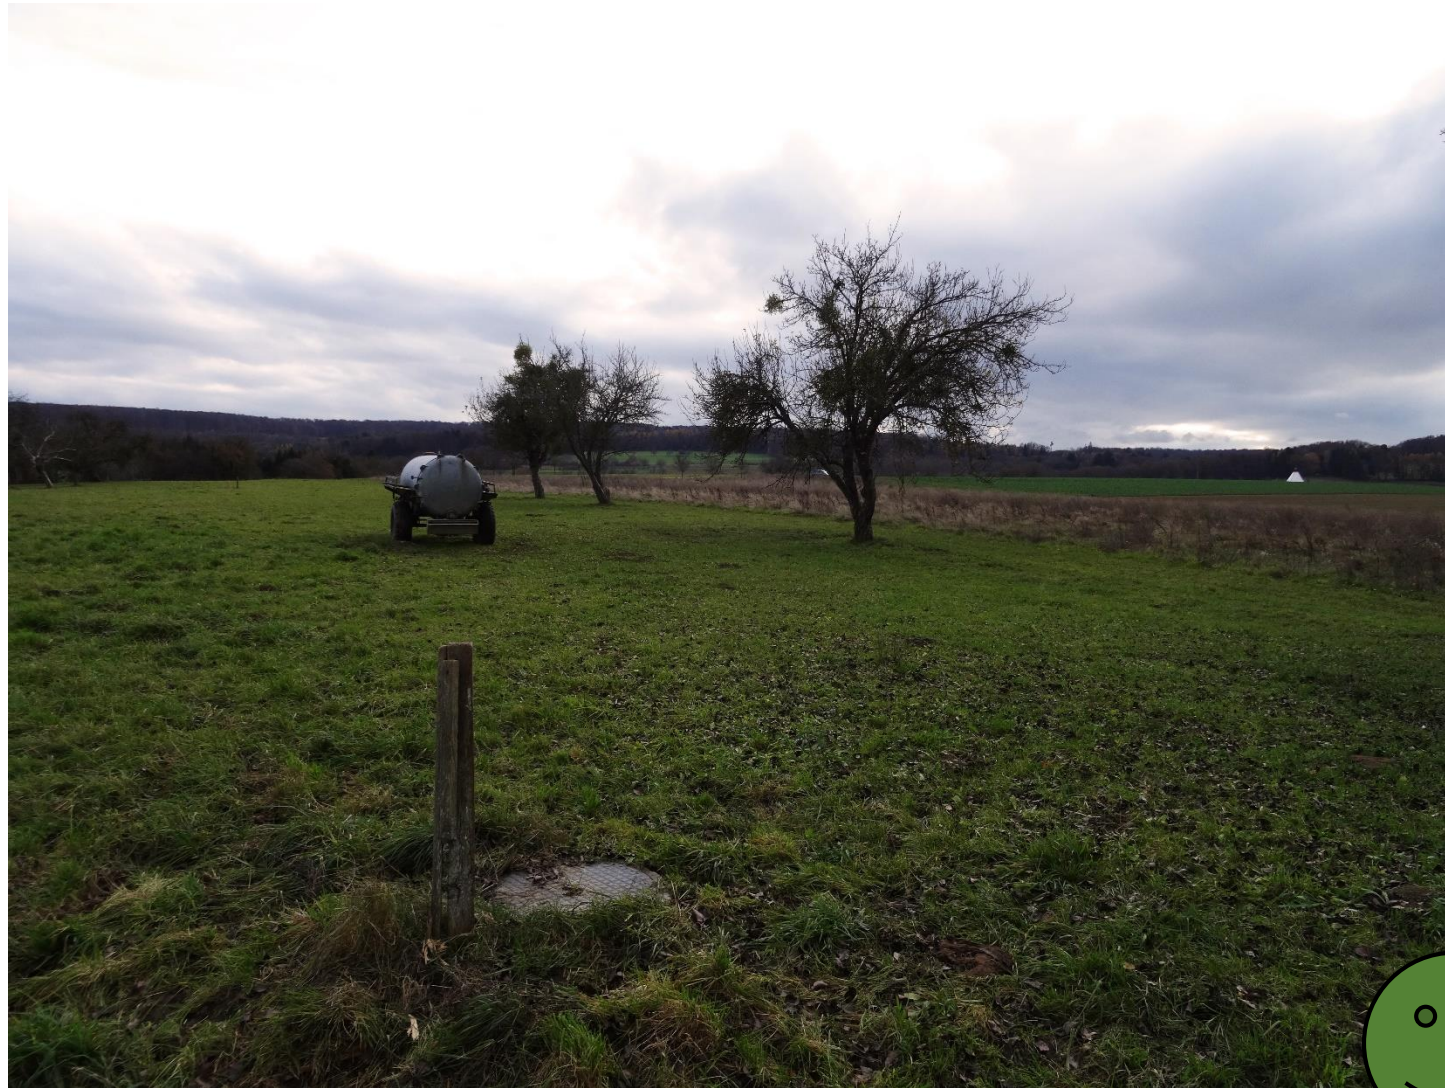
Deckel auf Schacht, abgedeckt
und ohne sichtbare Löcher oder
Risse

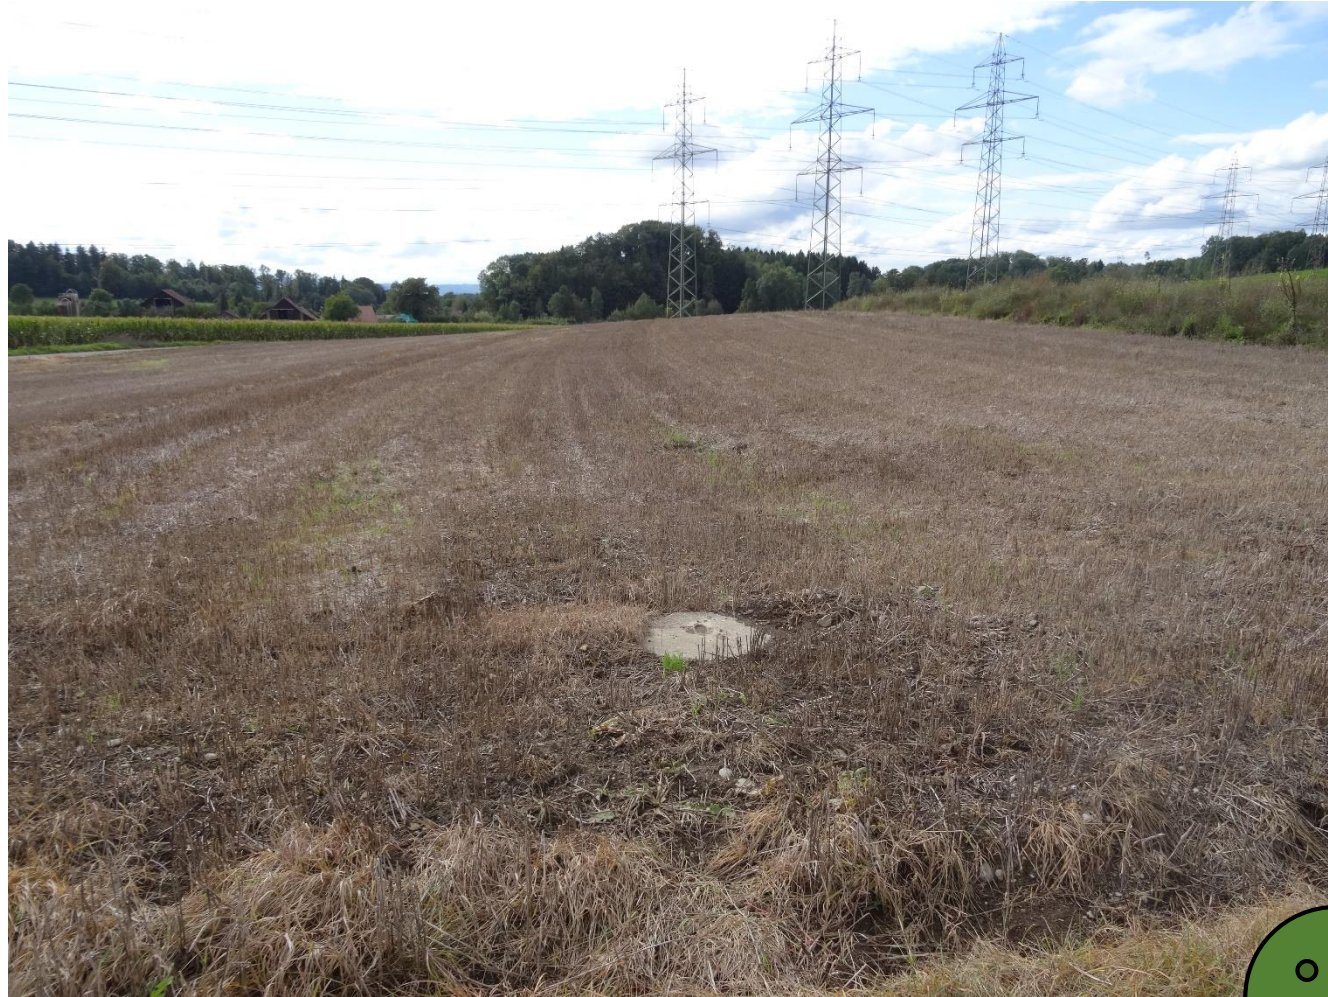
Deckel auf Schacht, abgedeckt
und ohne sichtbare Löcher/Risse

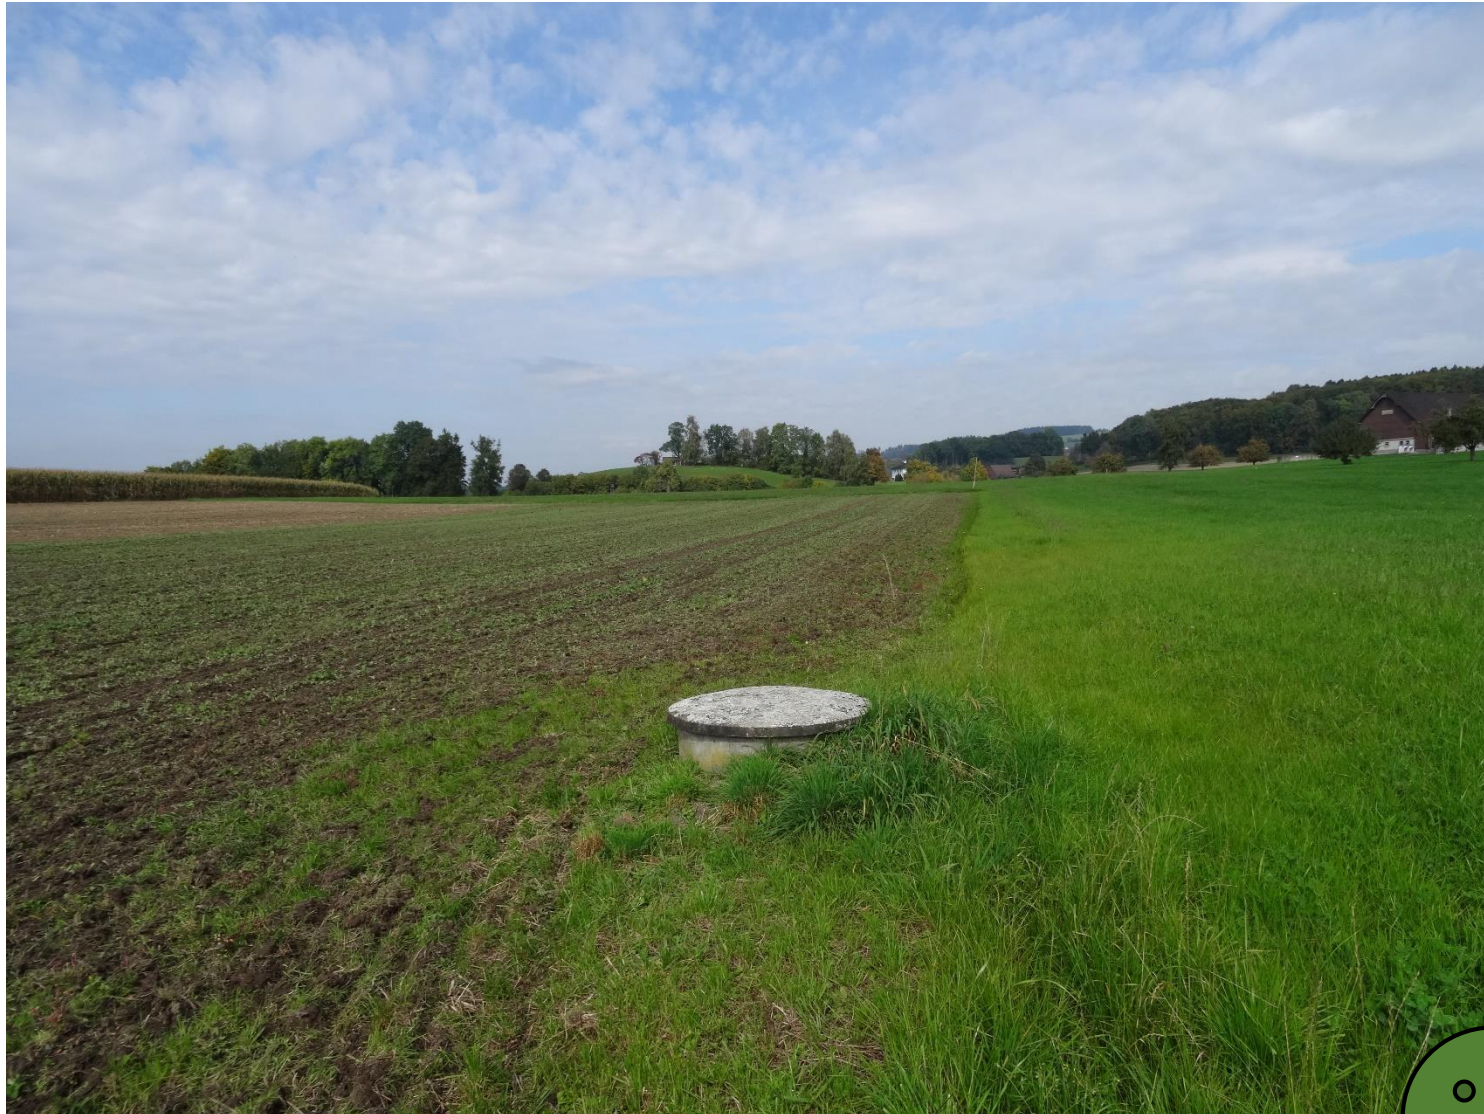
Deckel auf Schacht ohne sichtbare Löchern/Risse

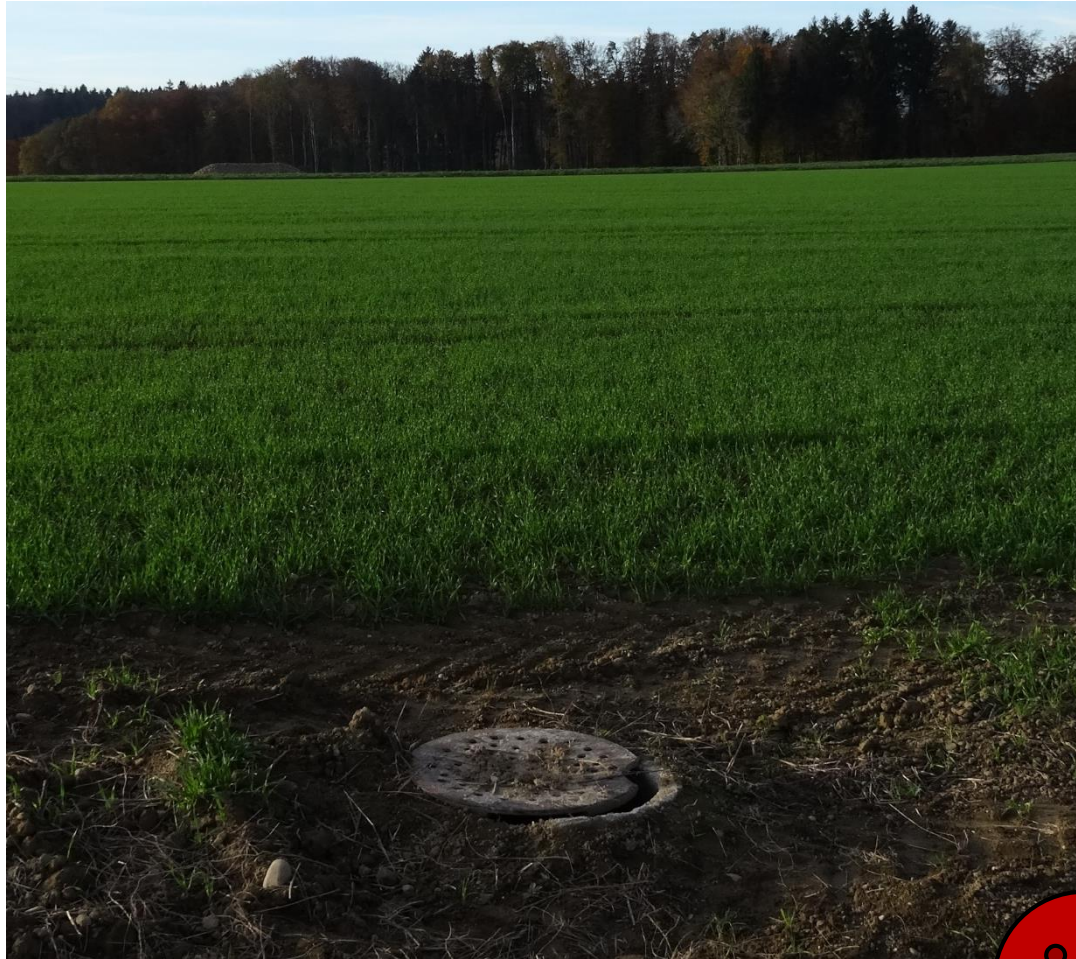
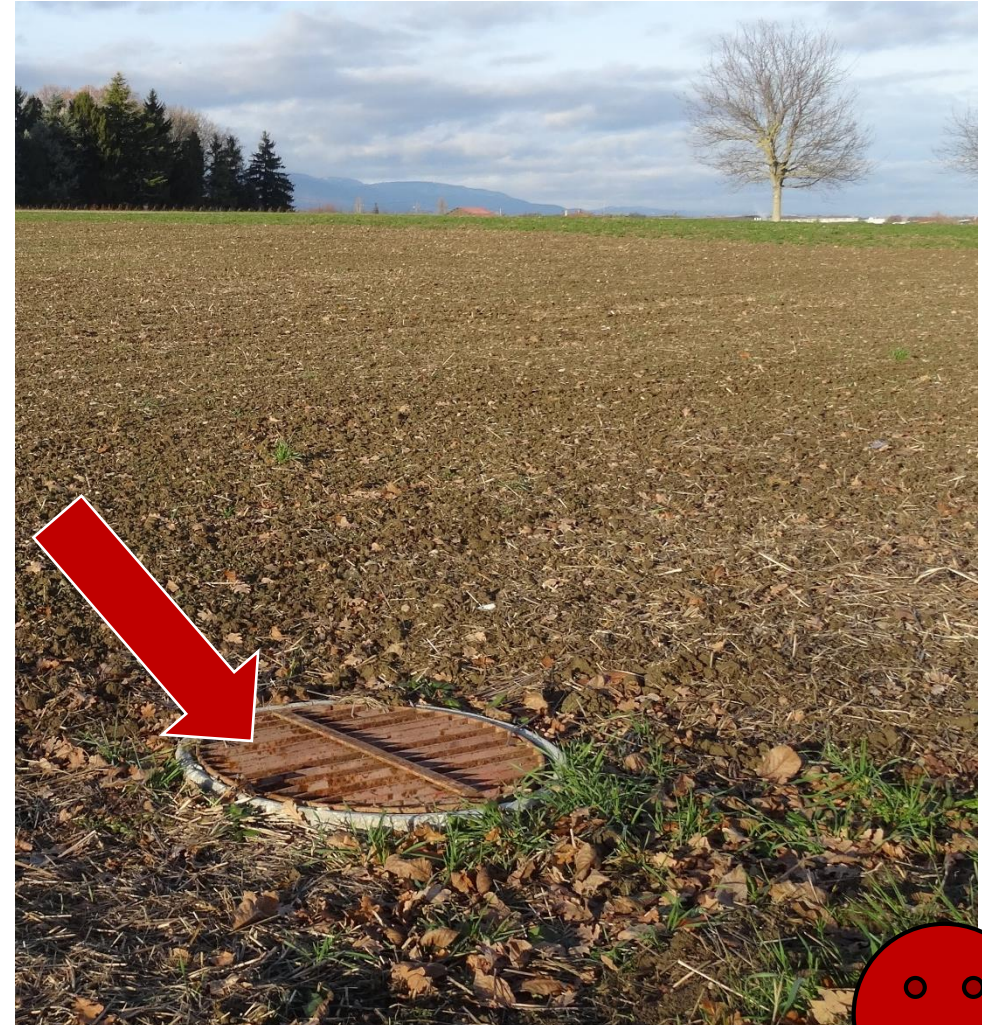
Mangel: Schacht offen oder Deckel mit Löchern/Rissen

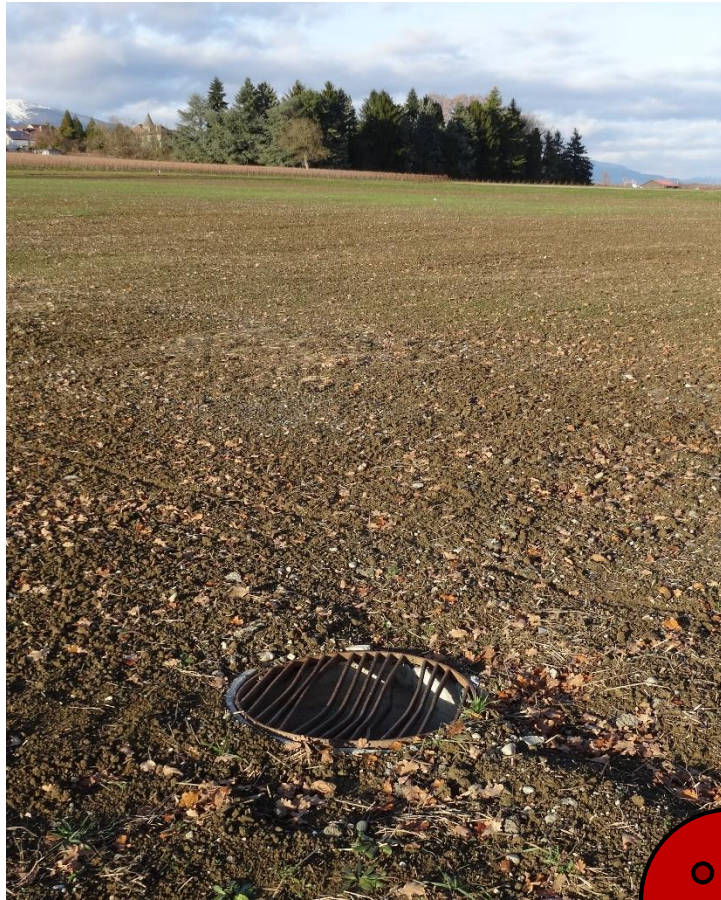
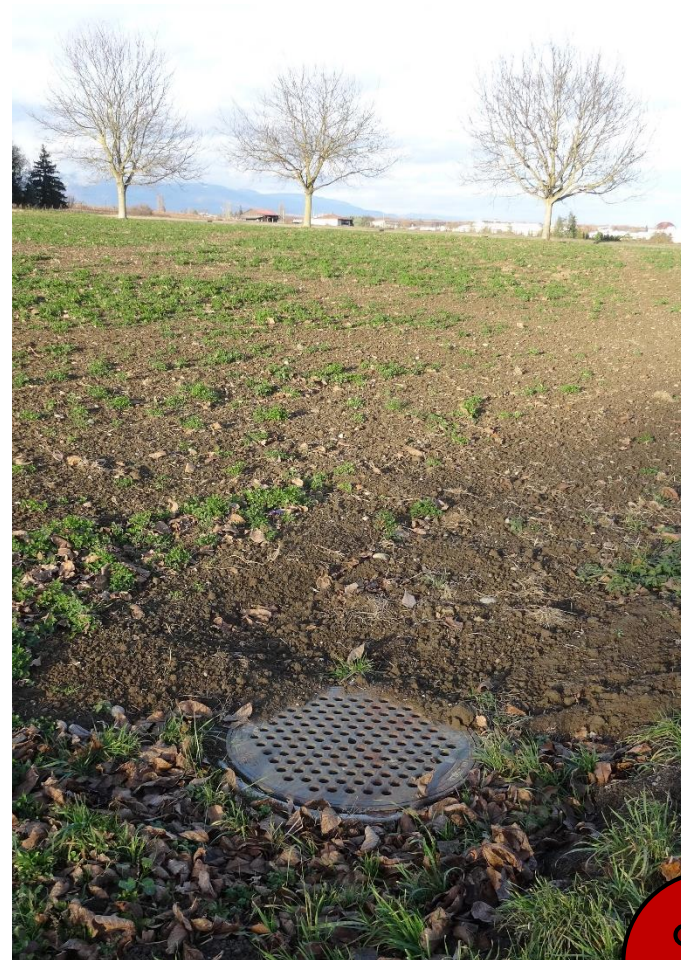
Mangel: Schacht offen oder Deckel mit Löchern/Rissen

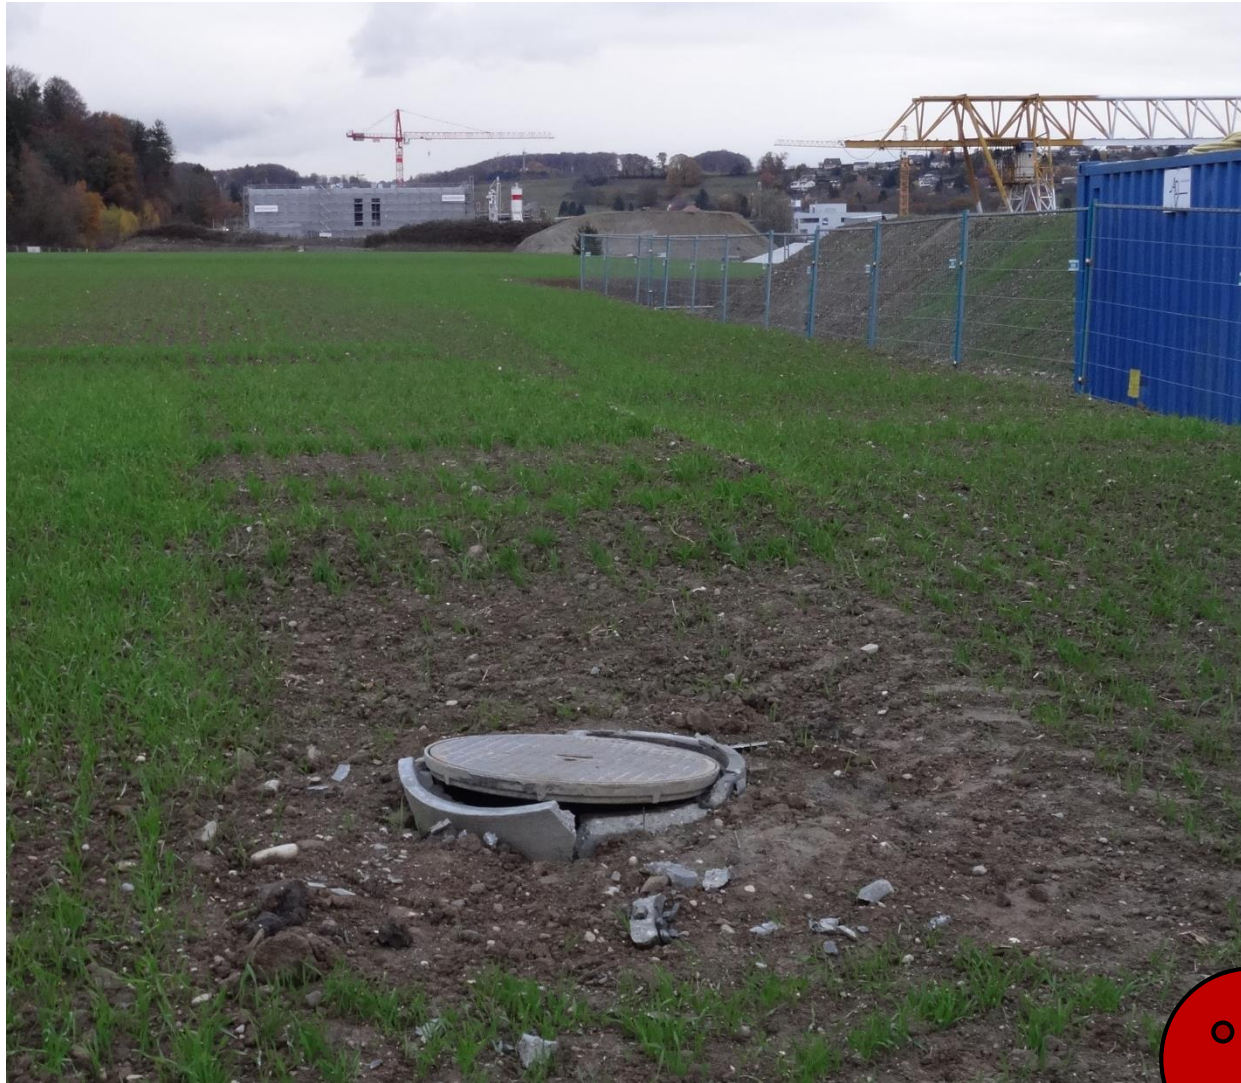
Mangel: Schacht offen oder Deckel mit Löchern/Rissen
